BULETIN ASFR

Numărul 5

2024

2. Extrase ale rapoartelor de investigație finalizate de AGIFER în perioada noiembrie – decembrie a anului 2024

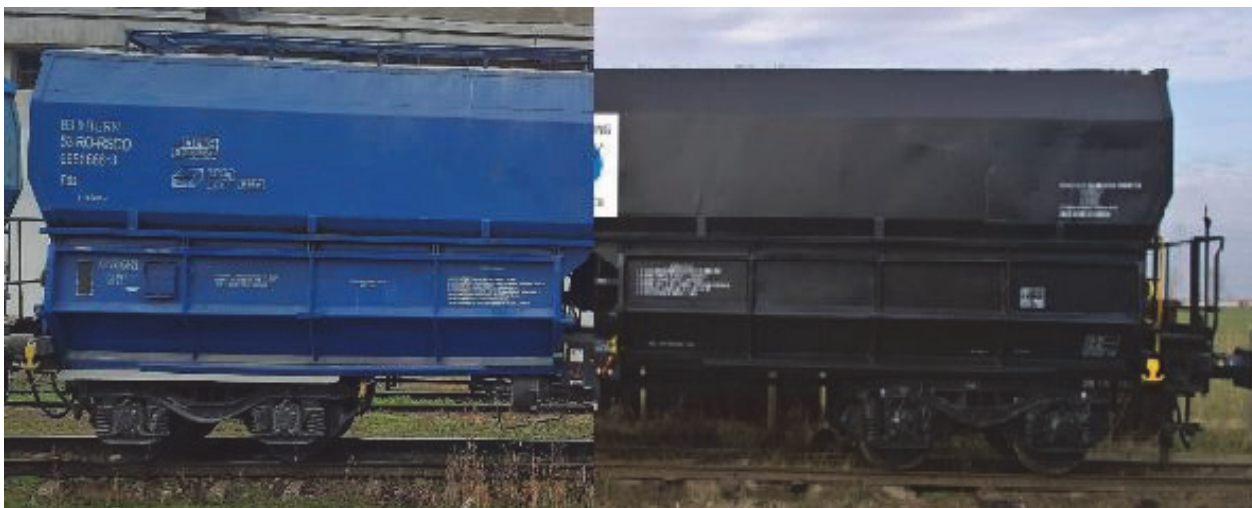
Vagon seria Fals având prelungirea pantei fixe comparat cu vagon seria Fals fără această prelungire

Deși personalul de exploatare (RTV) admite că verificarea jocului la pietrele de frecare în cazul acestor vagoane se face doar vizual prin aproximarea acestuia, nu a existat un program de urmărire în exploatare și o analiză a acestui program conform procedurilor pe care OTF le are implementate (procedură operațională **Managementul procesului de revizie tehnică a trenurilor PO 8.1-01** și procedură de sistem integrat **Evaluarea riscurilor PSI 6.1-01**);

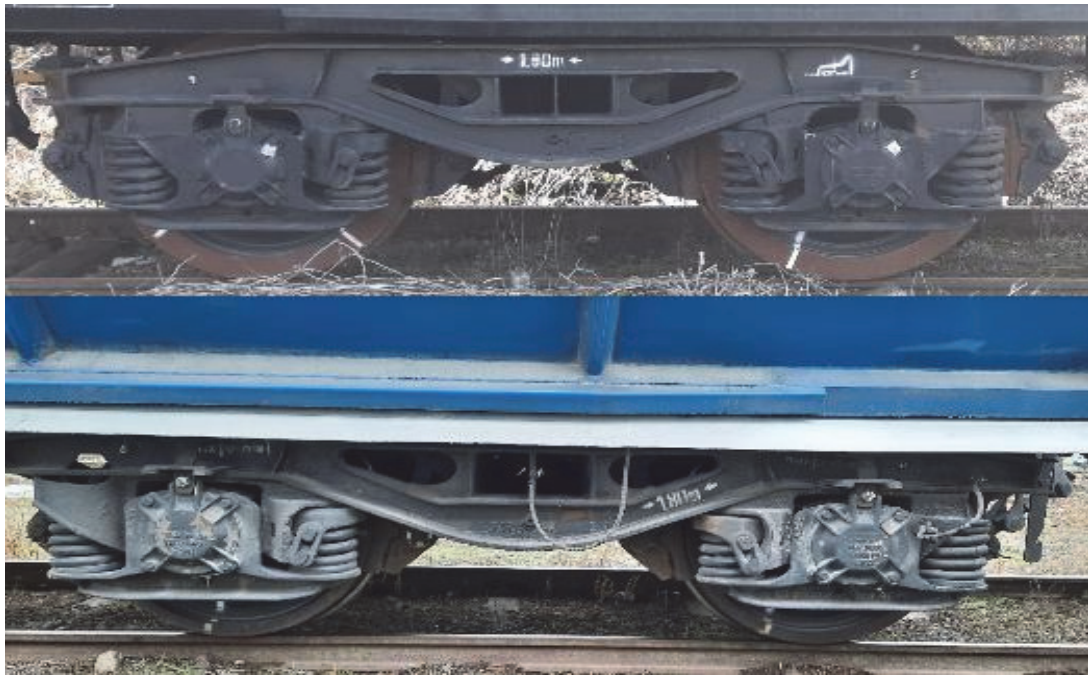
▪ acest lucru face ca verificarea jocului la pietrele de frecare, conform Instrucției nr.250, de către personalul de exploatare să nu fie posibilă, această verificare făcându-se doar vizual. Precizăm că, măsurarea jocului la pietrele de frecare s-a realizat cu două persoane în stația CFR Vlădeni cu ocazia cântăririi vagoanelor, iar în cadrul SC Electroputere VFU SA Pașcani verificarea jocului la pietrele de frecare s-a realizat la o linie prevăzută cu canal de vizitare;

Foto comparativ privind accesul la pietrele de frecare vagon seria Fals (sus) și vagon seria Fals cu prelungire a pantei fixe(jos)

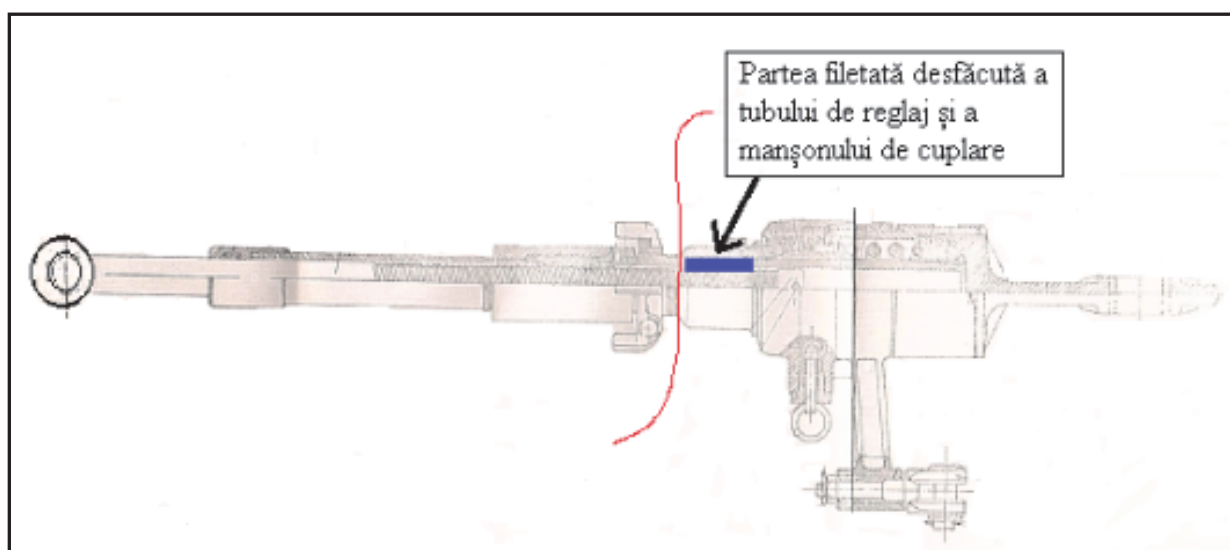
Fig. nr. 3 - Regulatorul de frână - SAB

La data de 19.10.2024 locomotiva EC 092, care sosise în stația CFR Mărășești cu trenul de călători nr.7566, a efectuat rebrusment pentru cuplare la vagonul de călători care urma să formeze trenul nr.7569. Având în vedere că prima urmă de lovire a fost identificată la prima dală betonată, în sensul de mers al trenului de călători nr.7569, aflată pe firul I de circulație în dreptul semnalului de ieșire din stația CFR Mărășești se poate concluziona că cel mai probabil în timpul efectuării manevrelor de rebrusare s-a produs desprinderea părții filetate a tubului de reglaj de manșonului de cuplare al regulatorului de frână, la partea din față, în sensul de mers al trenului. Desprinderea acestui manșon a fost generată de starea pieselor/componentelor care prezentau uzuri apărute în timp la părțile filetate urmare solicitărilor axiale la care a fost supus regulatorul de frână în procesele de frânare/defrânare.

În aceste condiții, capătul desprins al regulatorului a intrat în „gabaritul pentru elemente ale instalațiilor feroviare” (Planșa nr.4 din Instrucțiuni nr.328/2008) prin rotirea gravitațională a acestuia la un unghi de 90°(poziție verticală – atârnat) față de poziția orizontală normală de fixare a acestuia lovind, după plecarea trenului din stația Mărășești, atât bobinele de joantă întâlnite pe parcursul trenului cât și dalele betonate aflate la pasaje.

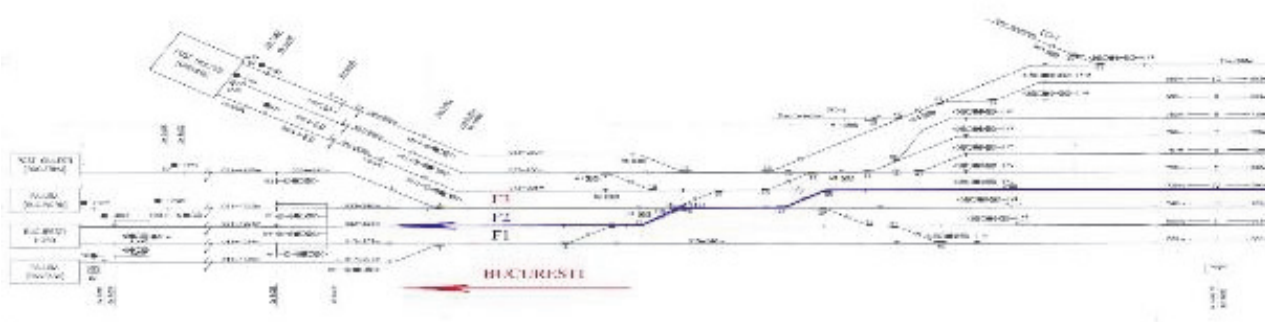
Parcurs corect ce trebuia efectuat

IDM dispozitor al stației CFR Chitila a transmis către IDM exterior emiterea unui ordin de circulație pentru retragerea trenului R nr.9102010 la linia IV, după care trenul a fost expedit cu comandă de ieșire a semnalului YIV cu indicația verde, indicatorului luminos de viteză cu cifra 3 și indicatorul de direcție litera, „N” pe firul II în direcția Chitila - București Nord.

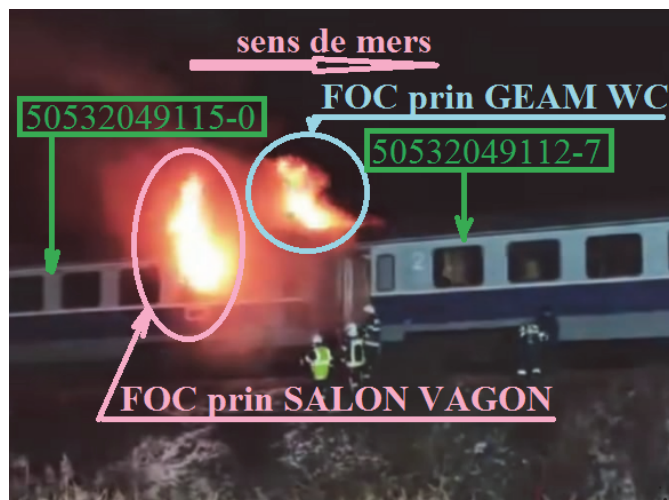
În imaginea nr.16 se poate observa că incendiul a pornit de la al 3-lea vagon (vagonul de călători nr.50532049115-0) din componerea trenului, flăcările ieșind prin geamul cabinei WC și prin primul geam a salonului vagonului.

Incendiul dintre al 2-lea și al 3-lea vagon din componerea trenului
