BULETIN ASFR

Numărul 2

2024

Extrase ale rapoartelor de investigație finalizate de AGIFER în trimestrul II al anului 2024

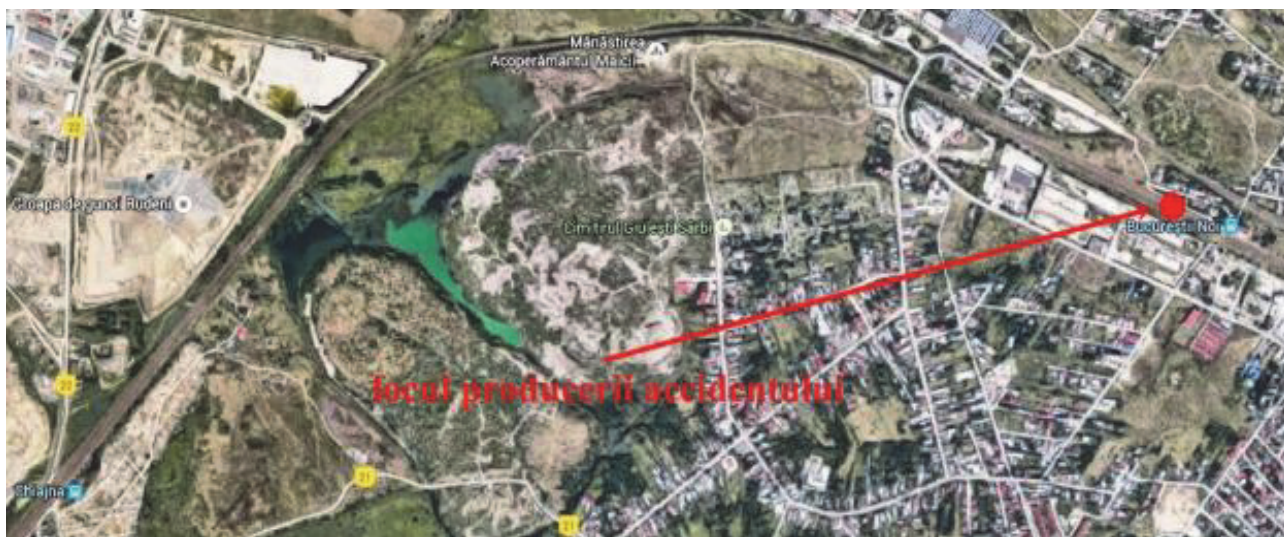
Fig. 1. *Locul producerii accidentului feroviar*

Deraierea s-a produs prin escaladarea firului exterior aflat pe partea dreaptă, în sensul de mers, de către roata atacantă a primei osii a locomotivei EA 038. În continuare roata care a escaladat a rulat cu buza bandajului cca 600 mm pe ciuperca șinei după care a căzut în exteriorul căii. Locomotiva EA 038 a circulat în stare deraiată pe o distanță de aproximativ 9,1 m.

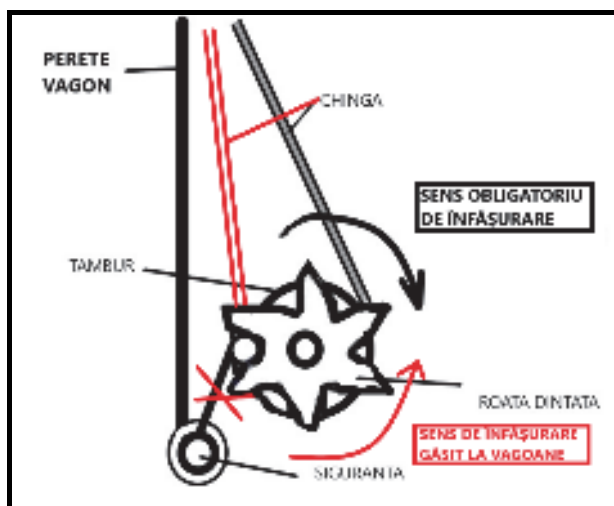
Fig. 2.

1. Vagoanele nr. 37805931549-9, nr.31805931000-9 și nr. 37805931217-3 aflate în compunerea trenului de marfă nr.66050, au fost expediate din stația CFR Barboși Călători cu chingile de ancorare și asigurare strânse necorespunzător pe tamburii de colectare. Acestea au fost înfășurate în sensul invers al sensului obligatoriu de înfășurare a acestora pe tambur iar în felul acesta siguranțele contra rotirii tamburilor de colectare și desfășurării chingilor în parcurs nu-și mai îndeplineau funcția;

2. Datorită trepidațiilor apărute în dinamica rulării și a curenților de aer formați pe părțile laterale ale vagoanelor aflate în mers s-a produs desfășurarea chingilor de pe tamburii de colectare și lovirea (agățarea) instalațiilor aflate pe parcursul trenului.

Începând cu dată imediată se interzice cu desăvârșire admiterea în circulație a vagoanelor cu sistemele de asigurare al chingilor defecte sau chingile înfășurate în sens invers.

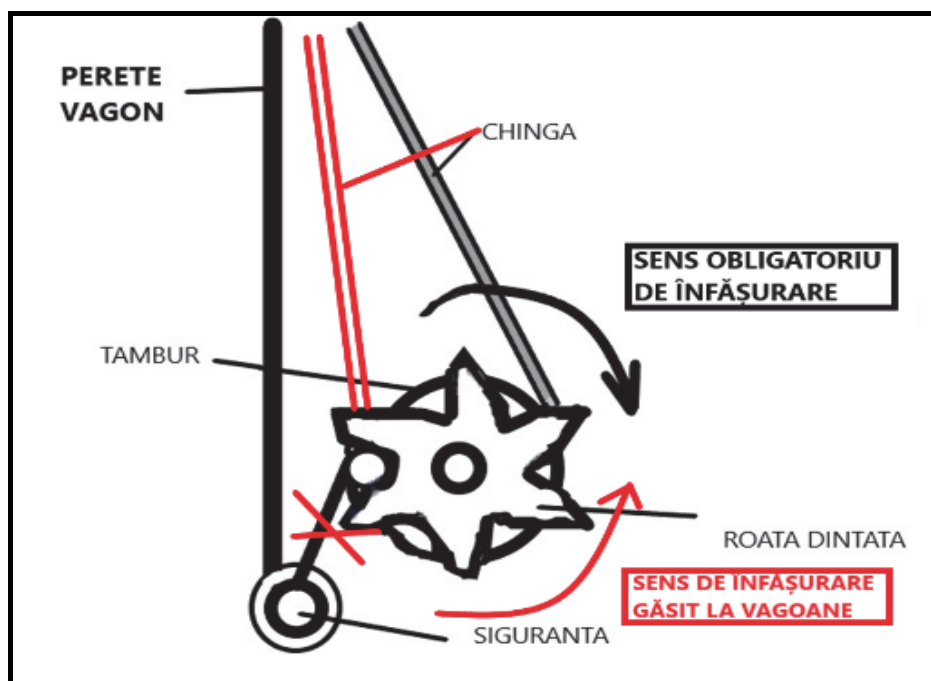
Fig. 3.

1. Vagoanele nr. 31805931339-1 și nr.31805931593-3 aflate în compunerea trenului de marfă nr.66928, au fost expediate din stația CFR Barboși Călători cu chingile de ancorare și asigurare strânse necorespunzător pe tamburii de colectare. Acestea au fost înfășurate în sensul invers al sensului obligatoriu de înfășurare a acestora pe tambur iar în felul acesta siguranțele contra rotirii tamburilor de colectare și desfășurării chingilor în parcurs nu-și mai îndeplineau funcția; (**Fig. nr. 3**)
2. Datorită trepidațiilor apărute în dinamica rulării și a curenților de aer formați pe părțile laterale ale vagoanelor aflate în mers s-a produs desfășurarea chingilor de pe tamburii de colectare și lovirea (agățarea) instalațiilor aflate pe parcursul trenului.

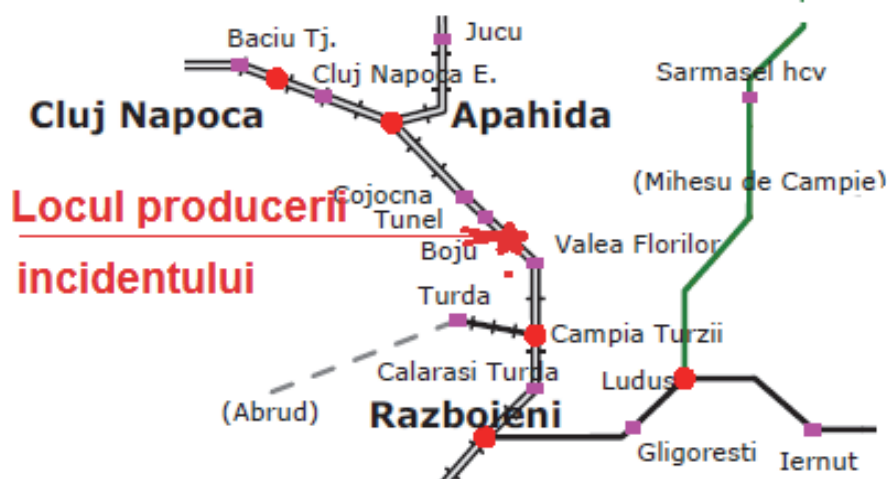
Ca urmare a verificărilor efectuate în data de 01.01.2023 la vagonul nr. 33535304637-8 aflat în stația Dej Triaj la linia 2A s-a constatat lipsa fusului timoneriei frânei de mână și urme de lovituri pe rama boghiului în partea dreaptă sens de mers, precum și existența unei bucăți de plastic galben (care provenea de la inductori tip Tehnoton) pe rama vagonului, în partea dreaptă deasupra boghiului.

Fig. 4. Locul producerii incidentului

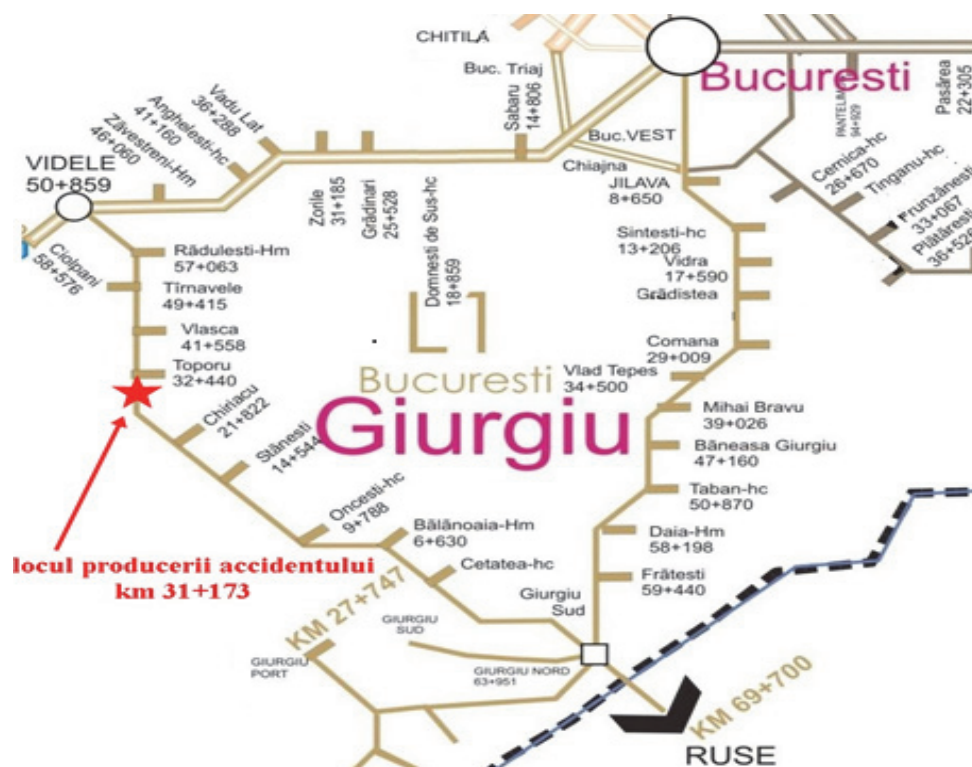
Fig. 5. Locul producerii accidentului

Coliziunea dintre locomotivele DA1566 și DA1692 care circulau în trasee izolate s-a produs ca urmare a depășirii semnalului luminos de ieșire XI al stației CFR Toporu, care avea indicația „OPREȘTE fără a depăși semnalul!” – o unitate luminoasă de culoare roșie, spre tren, în condițiile absenței unor măsuri de frânare din partea personalului care a condus și deservit locomotiva DA1692, a circulației cu instalația de siguranță, vigilență (DSV) izolată, cu instalația de control al vitezei trenului (INDUSI) având butonul „Depășire ordonată” lăsat apăsat precum și a absenței șefului de tren din postul de conducere. De asemenea din documentele puse la dispoziția comisiei de investigare și mărturiile personalului implicat a rezultat că, lipsa măsurilor de frânare a fost cauzată de faptul că mecanicul care a condus locomotiva DA1692 a adormit în timpul serviciului, pe fondul stării de oboseală generată de durata mare de timp de când se afla în serviciu precum și de consumul de băuturi alcoolice.

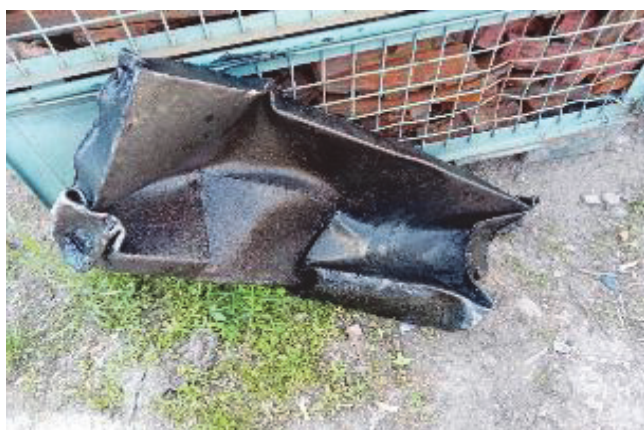
Fig. 6. Rezervor reziduuri deformat

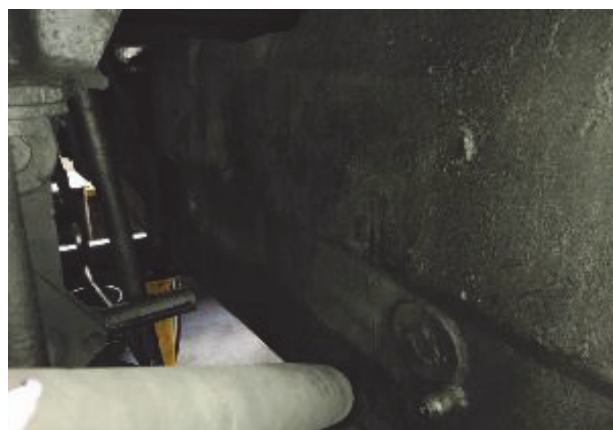
Fig. 7. Piulițe fixare rezervor reziduuri

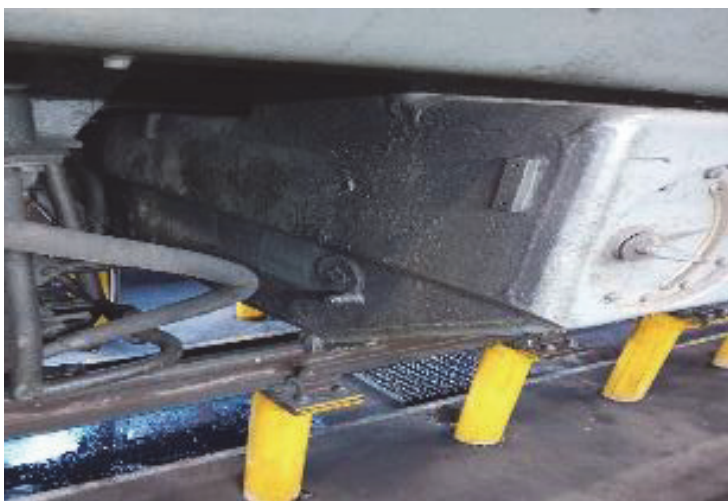
Fig. 8. 2 piulițe de fixare a rezervorului colectare reziduuri (una la partea interioară a locomotivei – poziția de jos și una la partea exterioară a locomotivei – poziția de sus) cu ruptură veche din sudură

Vizualizarea modului de fixare al rezervorului de reziduuri este greu accesibilă cu ocazia reviziilor exterioare la locomotivă, efectuate de către mecanicii de locomotivă.

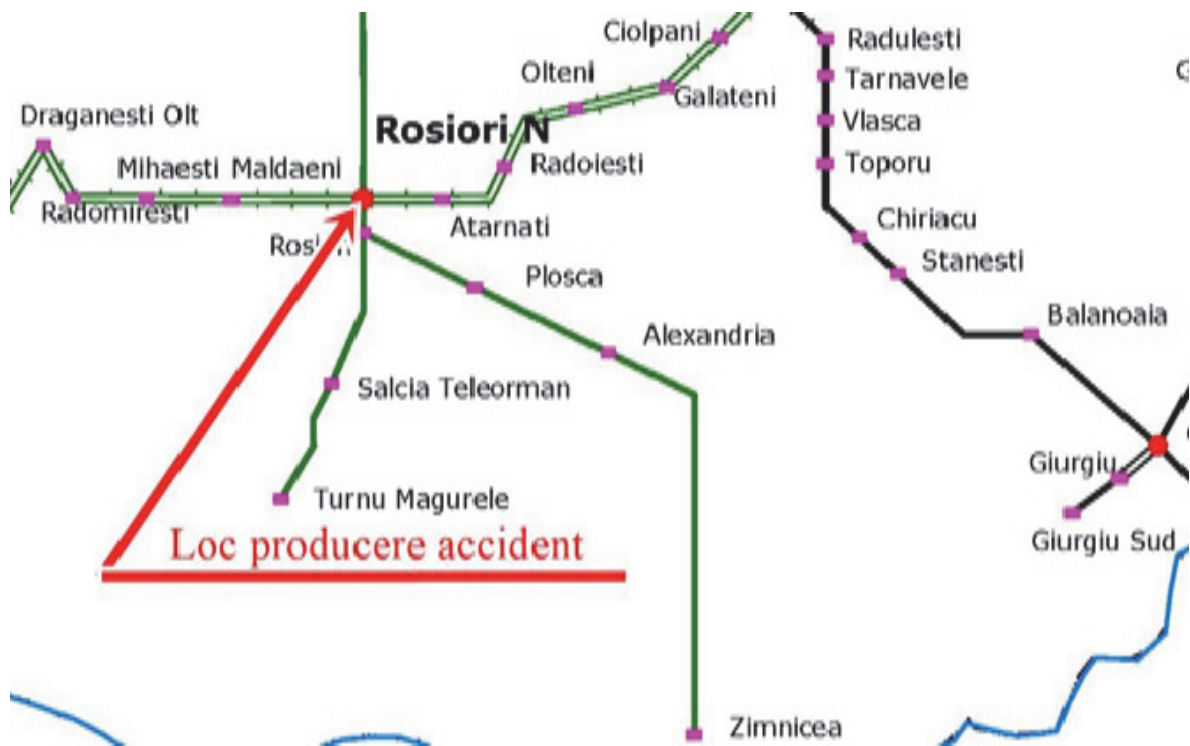
Fig. 9. Locul producerii accidentului

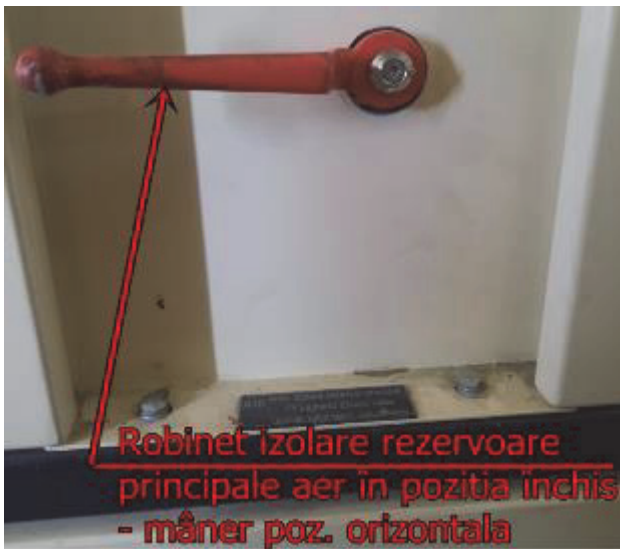
– a slăbit frâna de parcare din postul nr. 2 prin manipularea comutatorului de pe panou în sens antiorar din poziția frână aplicată în poziția frână neaplicată, a deschis robinetul acces aer alimentare cilindrii de frână pentru dezactivarea frânei de parcare 6 (Fig. 11) aflat în blocul de frână (4 - Fig. 12) dar nu a acționat mânerul robinetului de izolare a rezervoarelor principale de aer 2, prin manipularea din poziția „OFF” în poziția „ON”, acesta rămânând închis (Fig. 11)

Fig. 11. Robinet izolare rezervoare principale de aer **Fig. 12.** Robinet izolare frână de parcare

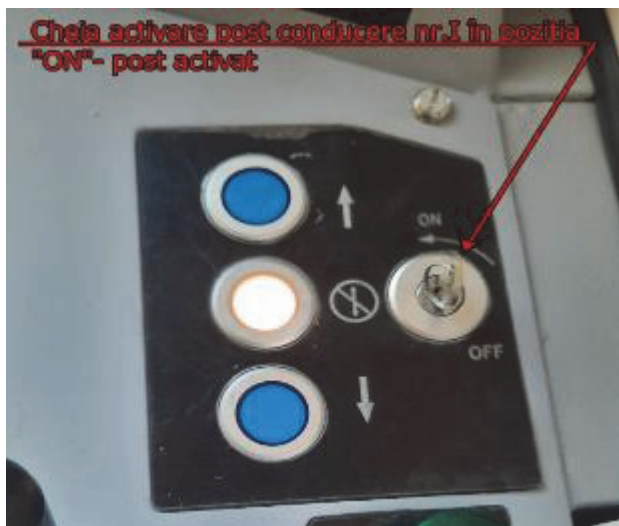
Fig. 13.

– în postul nr.1 de conducere a introdus cheia pentru activare a postului de conducere și a activat postul și a introdus cheia robinetului mecanic al frânei automate KD2 dar nu la deblocat și manipulat în poziția nr.2 de alimentare a conductei generale (Fig.14)

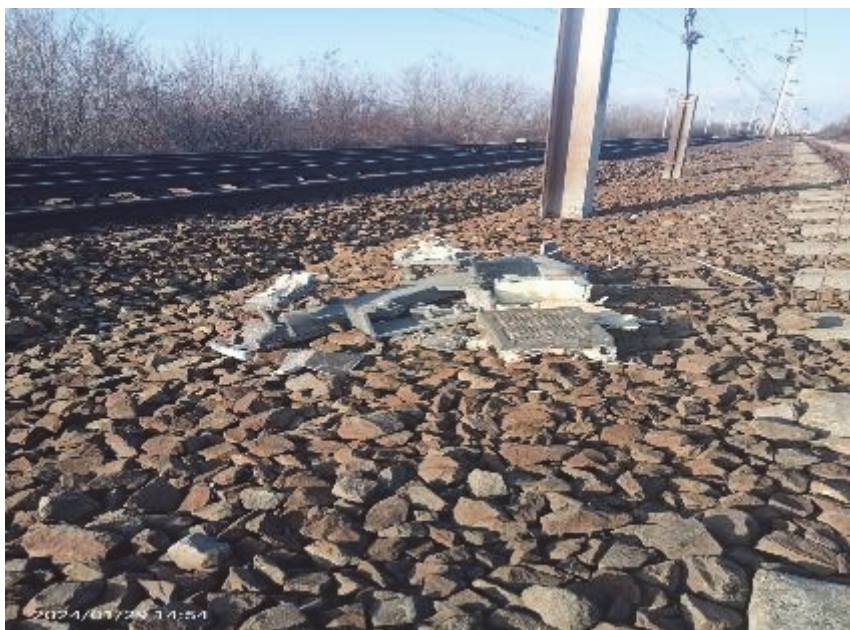
Fig. 15. Legătura de gardă și parte din inductorul aferent de pe locomotiva EA 773

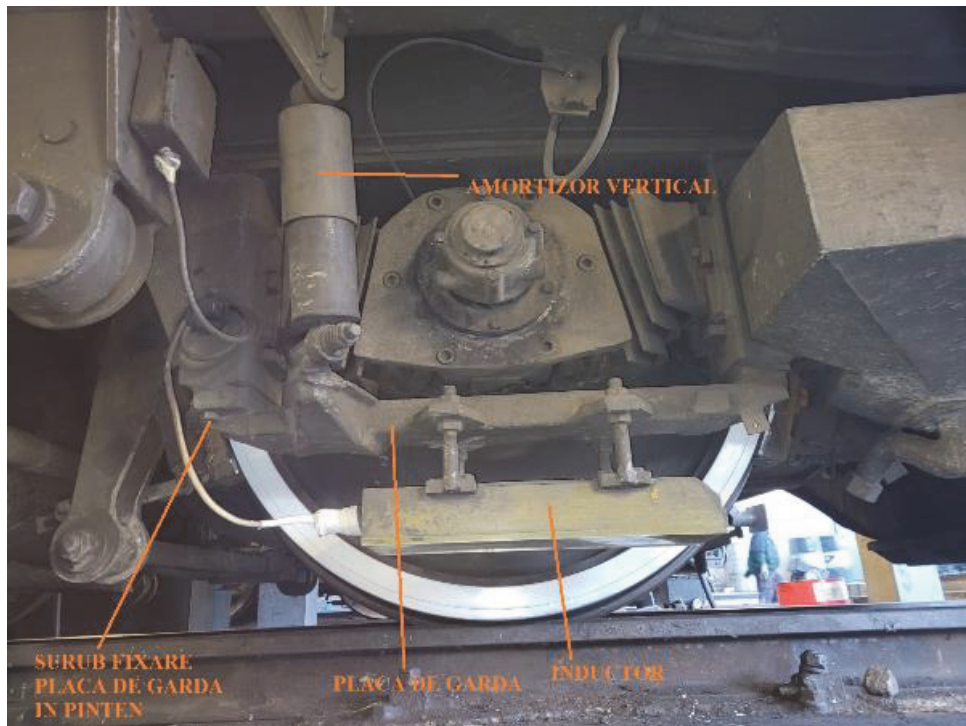
II (în față în sensul de mers), lucru indicat și de luciul metalic prezentat de pintenul locomotivei de pe aceasta parte. Ulterior s-a produs desfacerea și căderea celor 2 șuruburi din față în sensul de mers ale ansamblului legătură de gardă – inductor (capătul dinspre postul de conducere II). Legătura de gardă a depășit limita gabaritului de locomotivă, a lovit 3 inductori din cale, după care s-a rotit, determinând smulgerea legăturii de gardă din celelalte două șuruburi de fixare (din spate în sensul de mers al trenului), lovirea cutiei nisiparului osiei nr.1, pe care a deformat-o la partea inferioară și căderea legăturii de gardă în zona macazului nr.5 din stația CFR Crivina.

Fig. 16. Mod prindere placă de gardă

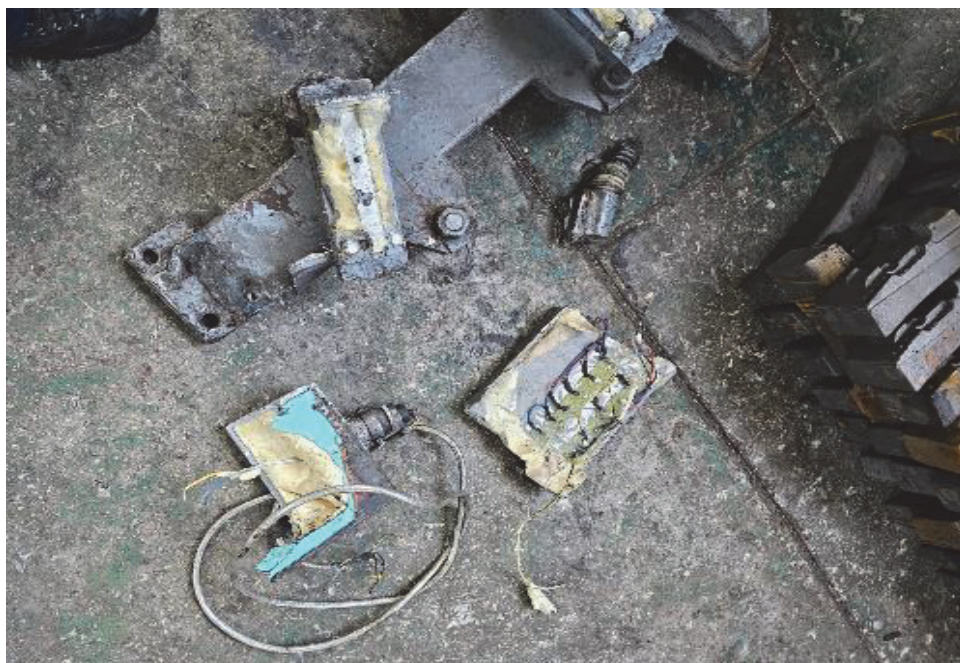
Fig. 17. Legătura de gardă, cablu de alimentare smuls al inductorului

Revizia intermediară de tip PTh 3 a locomotivei a fost efectuată în data de 28.01.2024. În cadrul „Specificației tehnice ST-31/2016”, la pct. 12 - Legătura de gardă și cablurile de siguranță dintre cutie și boghiu sunt prevăzute următoarele lucrări: control stare, fixare, poziție, strângere, respectiv control integritate, fixare. Verificarea ansamblului se efectuează vizual și prin lovire cu ciocanul de revizie fără demontarea acestuia.

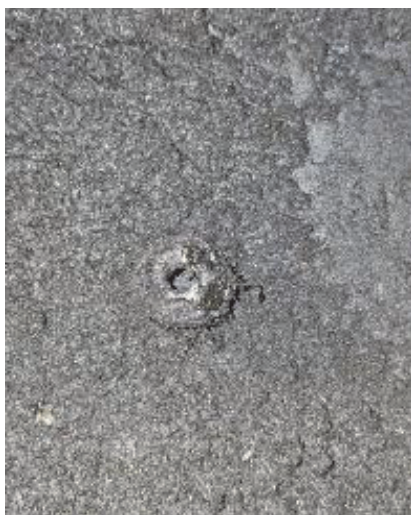
- rezervor colectare reziduuri, partea stânga sens de mers al trenului remorcat de locomotiva DA 1541 era deformat urmare a căderii acestuia;
- piulițele de fixare ale rezervorului colectare reziduuri erau sudate pe rezervorul principal și în stare corespunzătoare. La probele efectuate cu un șurub M12 acesta s-a înfiletat corespunzător;
- prinderea de jos a rezervorului colectare reziduuri, partea interioară a locomotivei DA 1541, cât și piulița de fixare corespunzătoare prezentau urme de reziduuri, ceea ce înseamnă că șurubul de fixare a lipsit de mai multă vreme;

Fig. 18. *Piulița de fixare rezervorului colectare reziduuri prinderea de jos partea interioară a locomotivei*

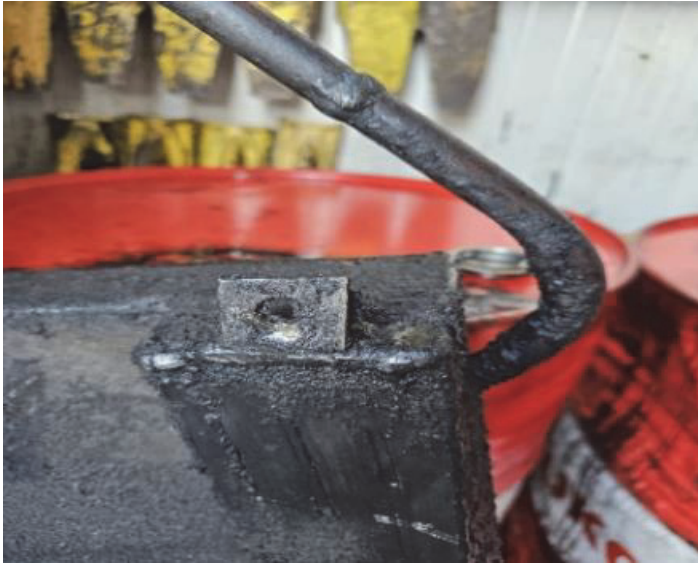
- conducta de legătură dintre cele două rezervoare de colectare reziduuri era deformată ca urmare a căderii rezervorului;
- prinderea de sus a rezervorului de colectare reziduuri, partea interioară a locomotivei DA 1541, prezenta urme de frecare și gaura ovalizată.
- rezervorul de colectare reziduuri de pe dreapta locomotivei DA 1541 (simetric cu cel căzut) era fixat corespunzător, având inclusiv șaibe grower.

Fig. 19. *Prinderea de jos a rezervorului și conducta de trecere dintre rezervoare*

Vizualizarea modului de fixare al rezervorului de reziduuri este greu accesibilă cu ocazia reviziilor exterioare la locomotivă, efectuate de către mecanicii de locomotivă.

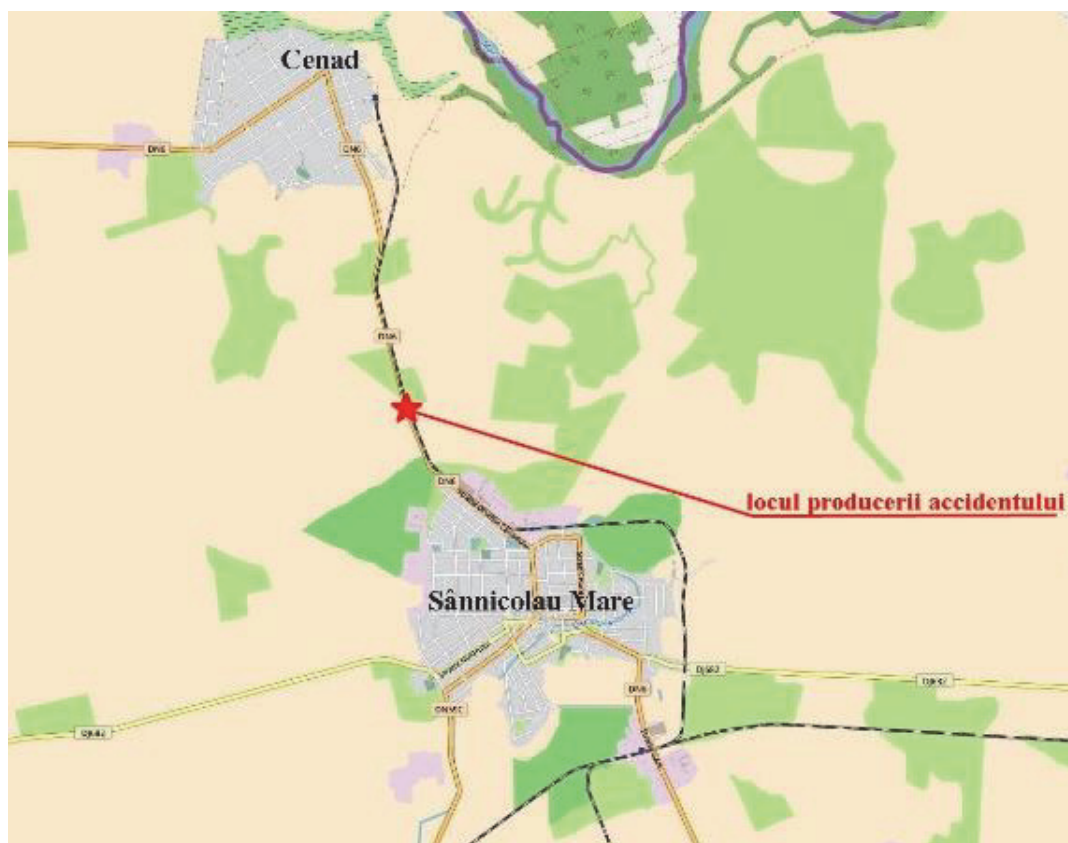
Fig. 20. *Locul producerii accidentului feroviar*

Prima urmă de deraiere a fost identificată pe zona circulară a curbei cu deviație dreapta, în sensul de circulație al trenului și al creșterii kilometrajului, la km 68+513, fiind produsă prin căderea de pe firul interior al curbei, între firele căii, a roților din dreapta, sens de mers.
