# BULETIN ASFR

## Numărul 1

2025

### 3. Extrase ale rapoartelor de investigație finalizate de AGIFER în perioada ianuarie – februarie a anului 2025

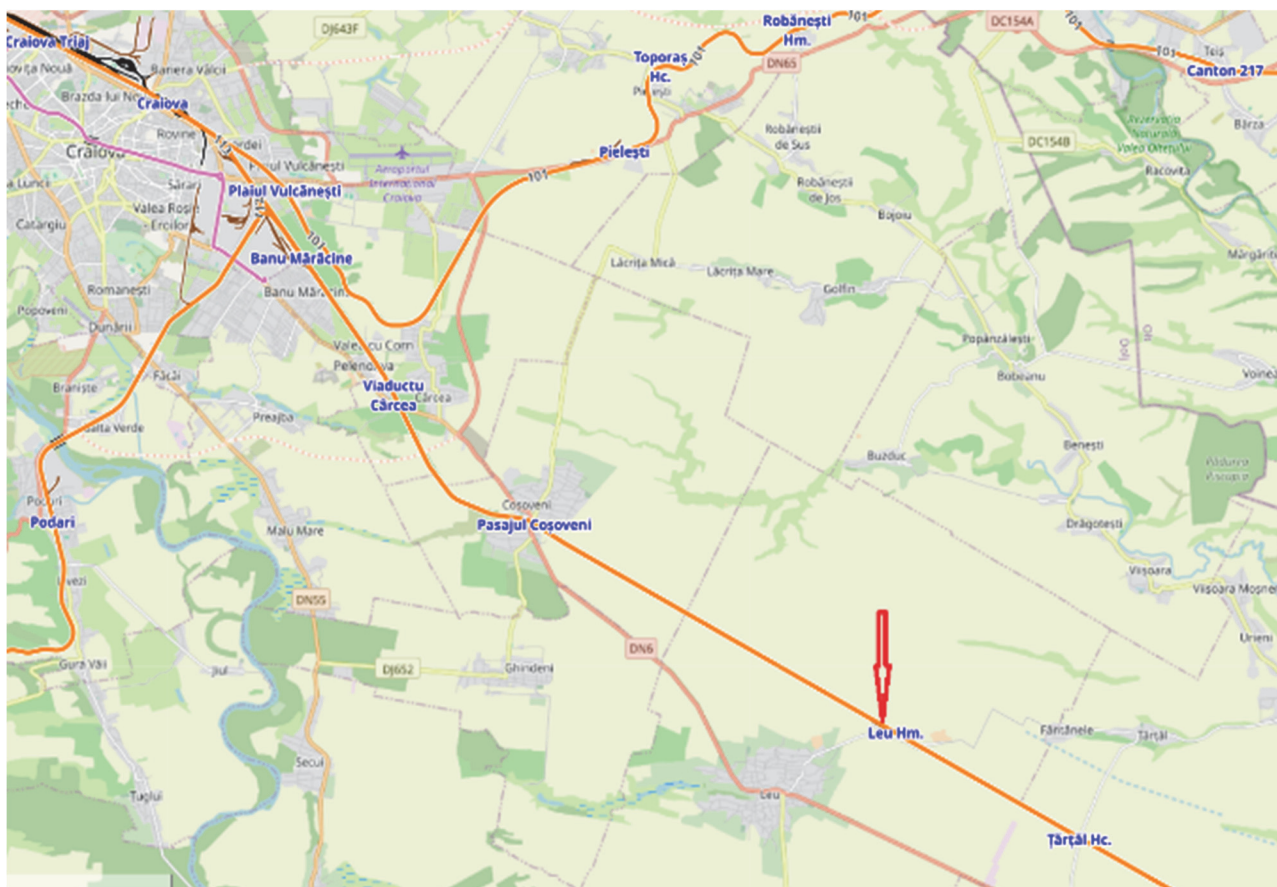
*Locul producerii accidentului feroviar*

La data de 16.01.2024, ora 01:23, trenul de marfă nr.68322 (aparținând operatorului de transport feroviar SC Global Rail Solutions SRL), remorcat cu locomotiva EA 389, având în compunere 35 vagoane de tip Uagps, Tagnpps și Uafoos, încărcate cu cereale (porumb boabe), care circula pe relația Arad - Constanța Port Zona B, a deraiat la intrarea în Hm Leu, în zona schimbătorului de cale nr.16, atacat pe la călcâi, aflat în capătul Y al stației.

Urmare a producerii accidentului feroviar, 11 vagoane din compunerea trenului (începând cu cel de-al 20-lea și până la cel de-al 30-lea vagon de la locomotivă) au deraiat și 2 dintre acestea s-au răsturnat, marfa încărcată în vagoane fiind împrăștiată pe terasamentul căii.

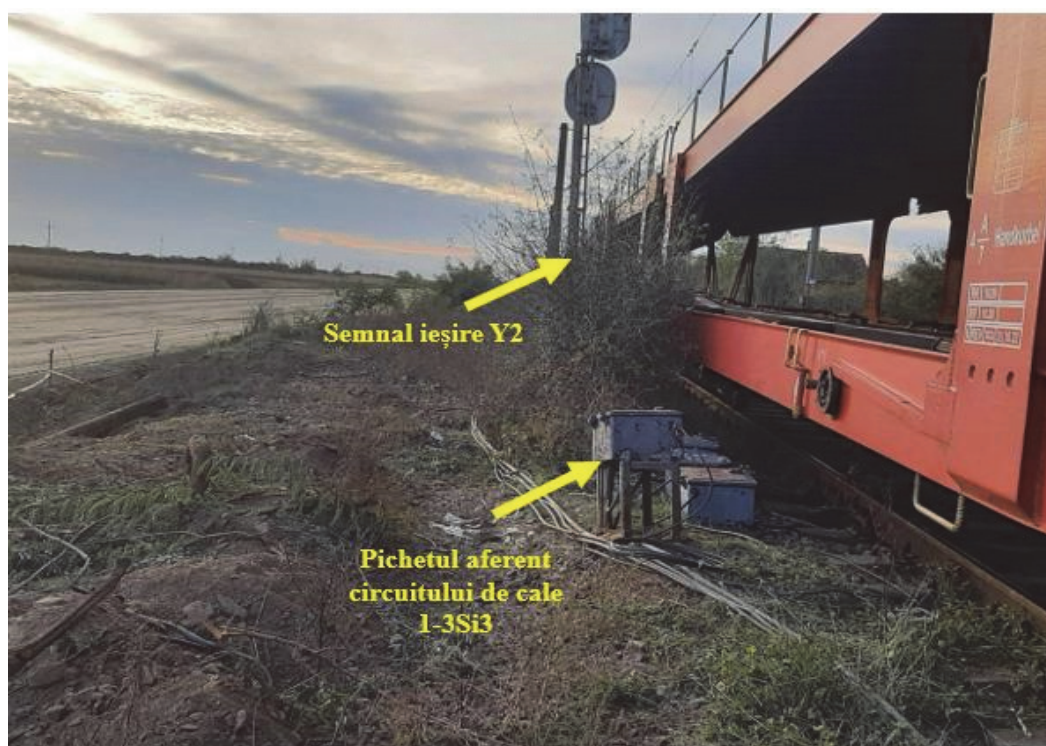
*Foto nr.6*

De menționat că pichetul aferent circuitului de cale 1-3Si3 din imaginea de mai sus, nu se afla în poziția din imagine la momentul producerii incidentului feroviar, el fiind mutat pentru a se asigura gabaritul de liberă trecere pentru regararea trenului.

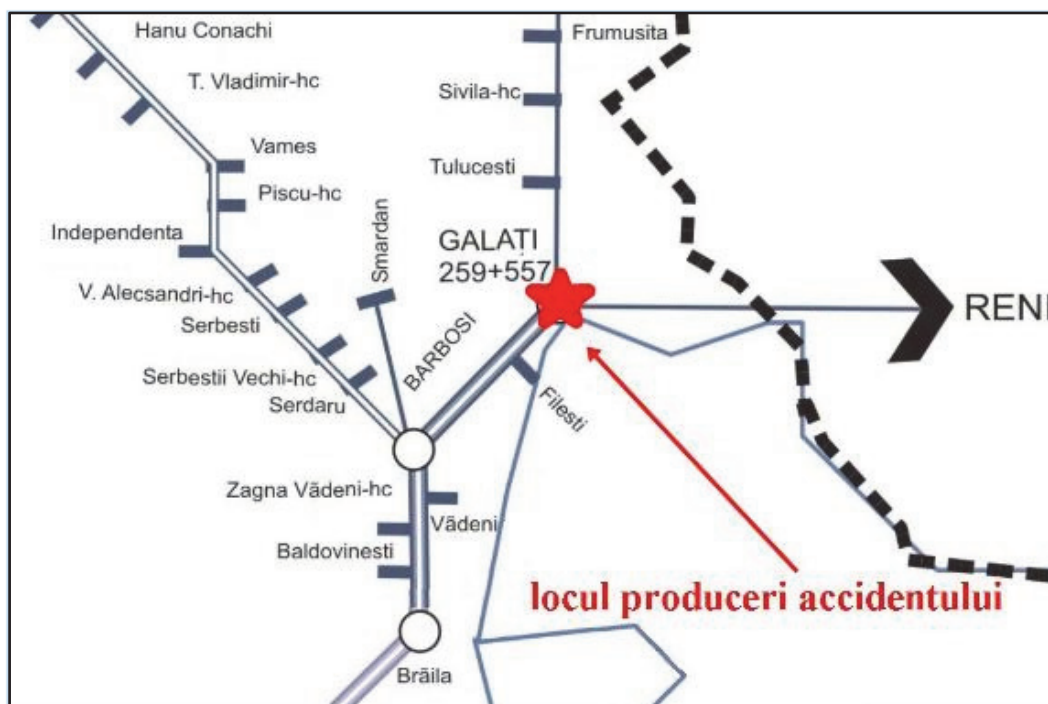
La data de 25.03.2023, în jurul orei 19:20, pe raza de activitate a Sucursalei Regionale CF Galați, în stația CFR Galați (**Fig. nr.1**), la manevra de introducere a locomotivei EC 91530430128-5 (aparținând operatorului de transport feroviar SNTFC „CFR Călători” SA), la linia nr.4 ocupată cu vagonul de călători nr.50532616090-8, în vederea formării trenului de călători Regio nr.7576, s-a produs tamponarea violentă a vagonului de călători de către această locomotivă.

Fig. nr.1 - Locul producerii accidentului feroviar

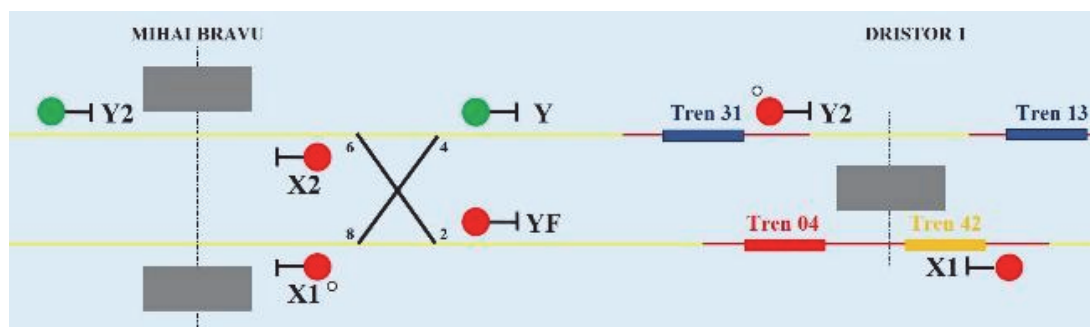
La ora 18:43 trenul nr.42 (format din REM tip IVA 010-049-060), care circula cu călători, s-a defectat la plecarea din stația Dristor 1, spre stația Nicolae Grigorescu. Ca urmare a producerii defectării trenul s-a oprit la plecarea din stația Dristor 1, având ultimele 2 vagoane la peron și restul de 4 vagoane în tunel. Trenul 04, tip Bombardier (format din TEM 1121-2121), care circula în sistem ATP între stațiile Mihai Bravu și Dristor 1, pe firul I în spatele trenului 42, a fost oprit de instalația ATP-ATO, în tunel, în apropierea stației Dristor 1, în jurul orei 18:46, ocupând secțiunile 143c și 145c.

*Figura nr.1 – Situația la ora 18:46, momentul opririi trenului 04 în tunel*

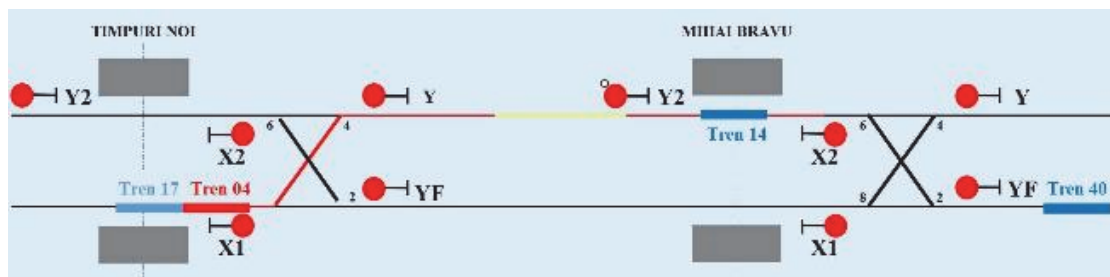
În acest interval de 60 de secunde, în jurul orei 19:05:40, trenul 04 a depășit semnalul de intrare Y al stației Timpuri Noi, care avea indicația „oprește fără a depăși semnalul” și și-a continuat deplasarea peste macazurile 4 și 8 aflate în poziție pe abatere. Ca urmare a efectuării unei frânări de urgență de către mecanicul trenului a fost evitată ciocnirea violentă între cele două trenuri, dar s-a produs cuplarea între trenul 04 și trenul 17, aflat la linia 1 din stația Timpuri Noi, la o viteză de 5 km/h.

Figura nr. 2 – Situația la ora 19:06, momentul cuplării trenului 04 cu trenul 17
