# **BULETINUL ASFR**

## **Numărul 3**

**- 2025 -**

## 2. Extrase ale rapoartelor de investigație finalizate de AGIFER în perioada mai – iunie a anului 2025

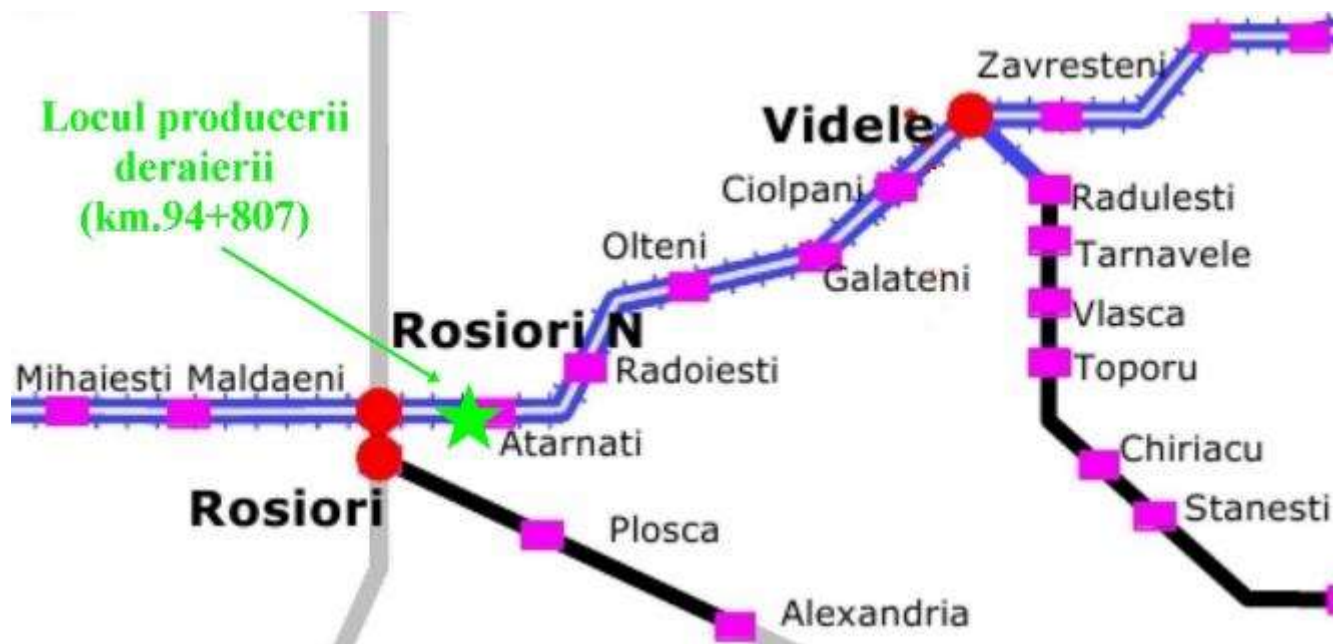
Deraierea s-a produs pe un tronson de cale fără joante aflat în aliniament, situat în zona adiacentă a podului metalic de la km 94+828. Pe acea zonă linia avea un profil transversal în rambleu și o declivitate de 1,8‰ (pantă în sensul de mers a trenului).

Viteza de circulație pe firul II, în zona producerii deraierii, era restricționată de la 80 km/h (viteza constructivă a liniei) la 60 km/h, ca urmare a stării necorespunzătoare a liniei.

Figura. nr.1. Locul producerii accidentului feroviar

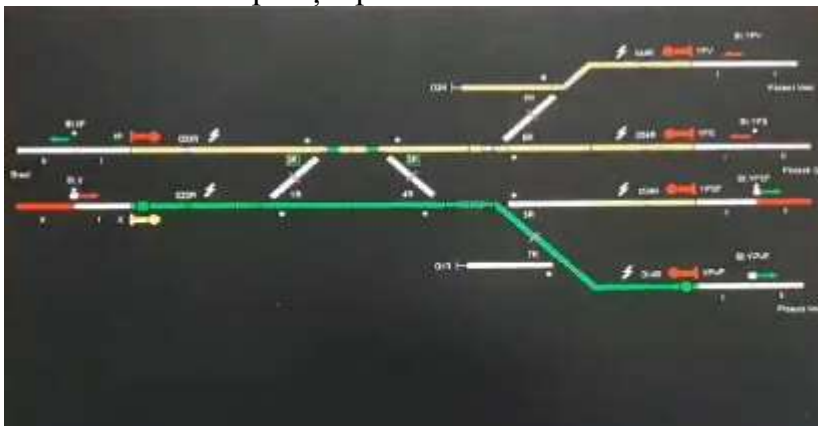
La data de 10.02.2025, ora 17:33, trenul IR nr.1665010 a trecut prin stația CFR Brazi spre PM Ramificație Ploiești Triaj, după care IDM localist din stația CFR Brazi a transmis către IDM dispozitor PM Ramificație Ploiești Triaj avizul de trecere al trenului IR nr.1635010 tren care în realitate circula la sectorul trenului IR nr.1665010. În baza avizului de trecere a trenului IR nr.1635010 IDM dispozitor PM Ramificație Ploiești Triaj a executat comanda de trecere către stația Ploiești Vest cu macazul 5R în poziție pe abătută.

Foto nr.1: Monitor PM Ramificație Ploiești Triaj -parcurs tren (verde) spre Ploiești Vest

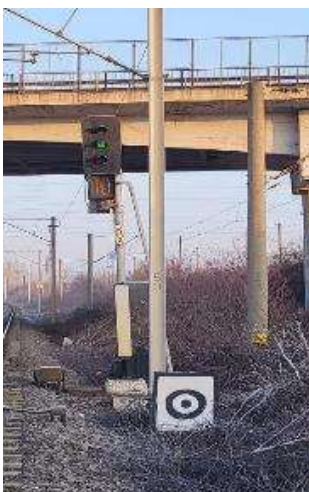
Mecanicul trenului de călători IR nr.1665010, după ce a depășit semnalul de ramificație X a oprit pe secțiunea macazului 5R al PM Ramificație Ploiești Triaj și a informat pe IDM dispozitor de la PM Ramificație Ploiești Triaj că este trenul nr.1665010 și că trebuie să meargă în direcția Ploiești Sud, nu în direcția Ploiești Vest.

Foto nr.2 Semnalul luminos prevestitor X

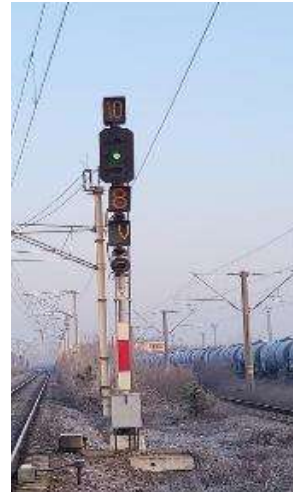
Foto nr.3 Semnalul luminos de ramificație X
