# BULETIN ASFR

## Numărul 2

2025

## 2. Extrase ale rapoartelor de investigație finalizate de AGIFER în perioada martie – aprilie a anului 2025

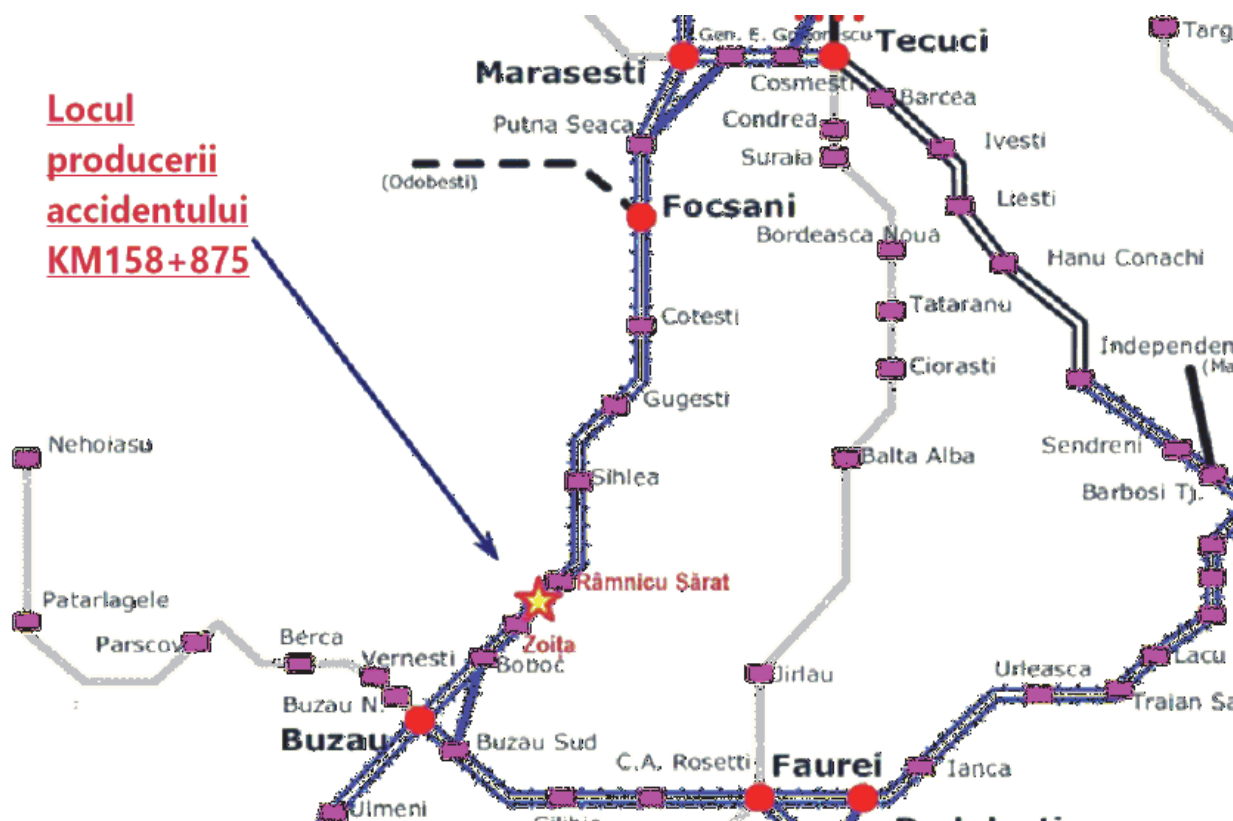
**Figura nr. 1 - locul producerii accidentului**

Cutia de osie încălzită anormal reprezintă un defect care poate fi depistat, în mod normal, cu ocazia efectuării reviziilor tehnice în tranzit și la sosire.

Operatorul de transport feroviar Grup Feroviar Român SA va efectua o analiză pentru stabilirea măsurilor necesare în vederea îmbunătățirii programului de menținere/îmbunătățire a competențelor pentru funcțiile de mecanic și mecanic ajutor, pentru a se asigura că personalul de execuție va deține competențele necesare pentru depistarea și recunoașterea pericolului cutie de osie încălzită anormal.

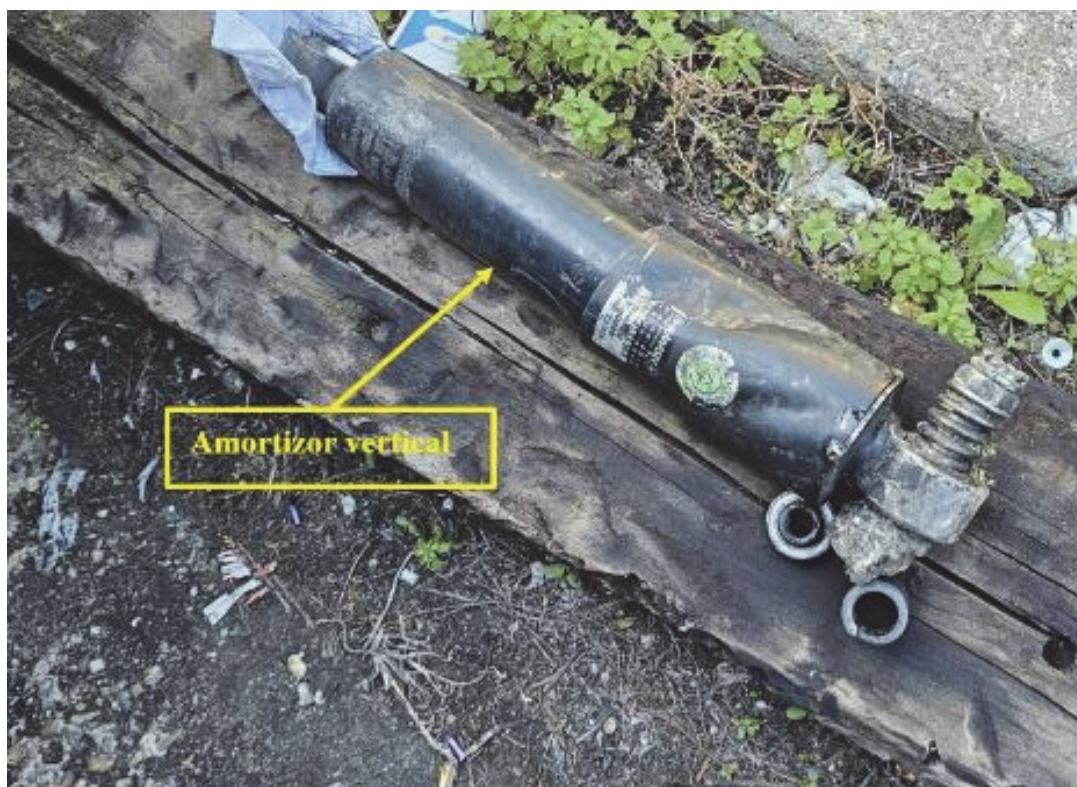
*Foto nr.1 Amortizorul vertical al osiei nr.4 locomotiva EA789*

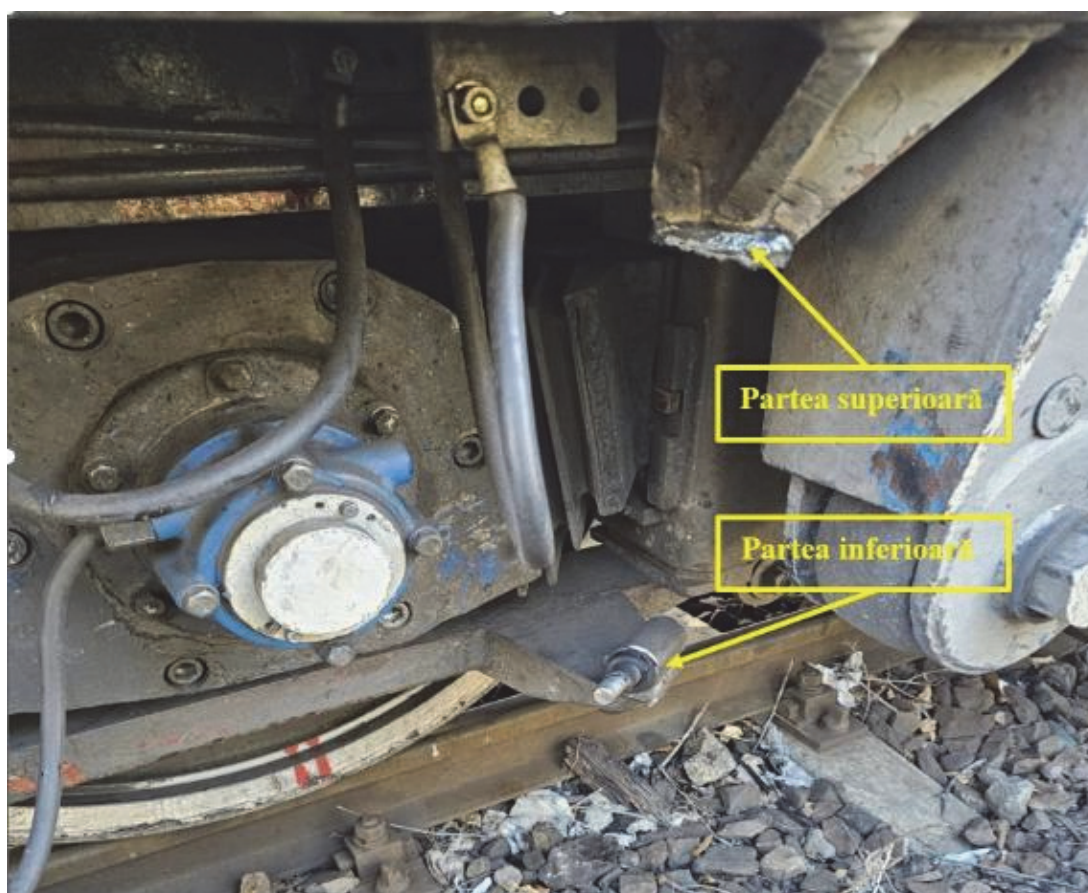
*Foto nr. 2 Locul de unde a fost desprins amortizorul vertical al osiei nr.4 locomotiva EA789*

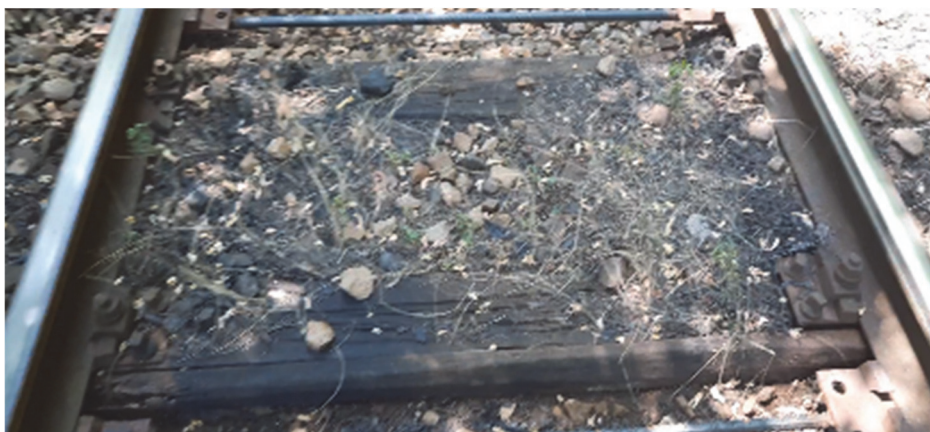
Defectele pe care le aveau aceste traverse, se încadrau între acele tipuri de defecte care, în conformitate cu prevederile *art.25, alin.(1), (2) și (4) din Instrucția de norme și toleranțe pentru construcția și întreținerea căii - linii cu ecartament normal - nr.314/1989*, impuneau înlocuirea acestora.

Neînlocuirea traverselor de lemn necorespunzătoare identificate pe curba pe care s-a produs accidentul și consemnate în „*evidența traverselor cu defecte și uzuri și înlocuirea lor în anul 2023-2024*”.

Constatările comisiei de investigare la data de 16.07.2024, referitoare la starea tehnică în care se aflau traversele în zona producerii accidentului feroviar investigat, au evidențiat că au fost menținute în exploatare după deschiderea circulației, traverse de lemn necorespunzătoare vecine și tiranți pentru a bloca deplasarea șinei în sensul creșterii valorii ecartamentului căii.

*Imaginea nr.11 (la 16.07.2024) – traverse și tiranți pe curba pe care s-a produs accidentul feroviar*

CNCFR" SA - Sucursala Regională de Căi Ferate Craiova, Divizia Linii, Secția L3 Râmnicu Vâlcea a întocmit și înaintat la ASFR un plan de măsuri corective cu termene și responsabilități (plan de măsuri nr. 223/1/1322/15.10.2024), în care sunt prezentate o serie de acțiuni la nivelul SRCF Craiova. Au fost elaborate planuri de măsuri pentru îmbunătățirea siguranței feroviare de către RGSC București (plan de măsuri nr.14/1202/05.09.2024) și RRSC Craiova (plan de măsuri nr. 201/1937/25.09.2024).

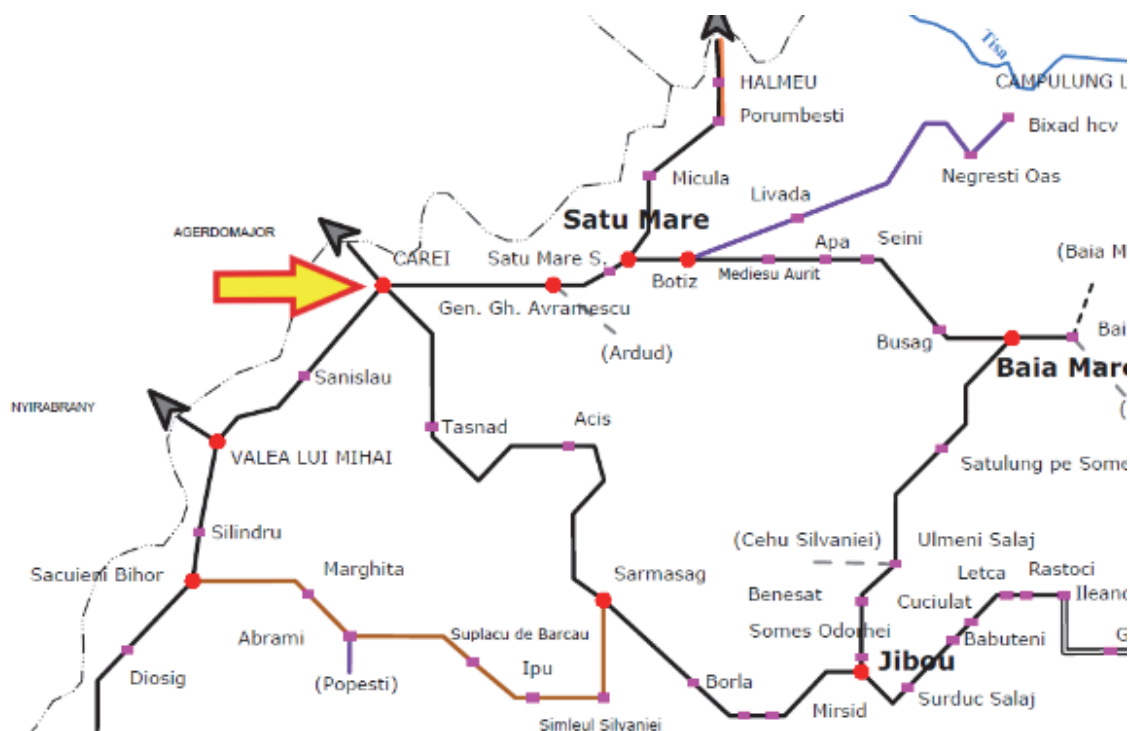
**Imagina 1 - Locul producerii incidentului**

La verificarea efectuată de către revizorul tehnic de vagoane aparținând DBCR, împreună cu personal specializat, la echipamentul încărcat pe vagonul nr.701-7 (ultimul în compunerea trenului) a fost identificată o ușă de vizitare care s-a deschis în timpul mersului deoarece îi lipsea axul de înzăvorâre, iar ușa deschisă intra în gabaritul pentru elemente ale instalațiilor feroviare.
