# BULETIN ASFR

## Numărul 4

2025

## 2. Extrase ale rapoartelor de investigație finalizate de AGIFER în perioada iulie – august a anului 2025

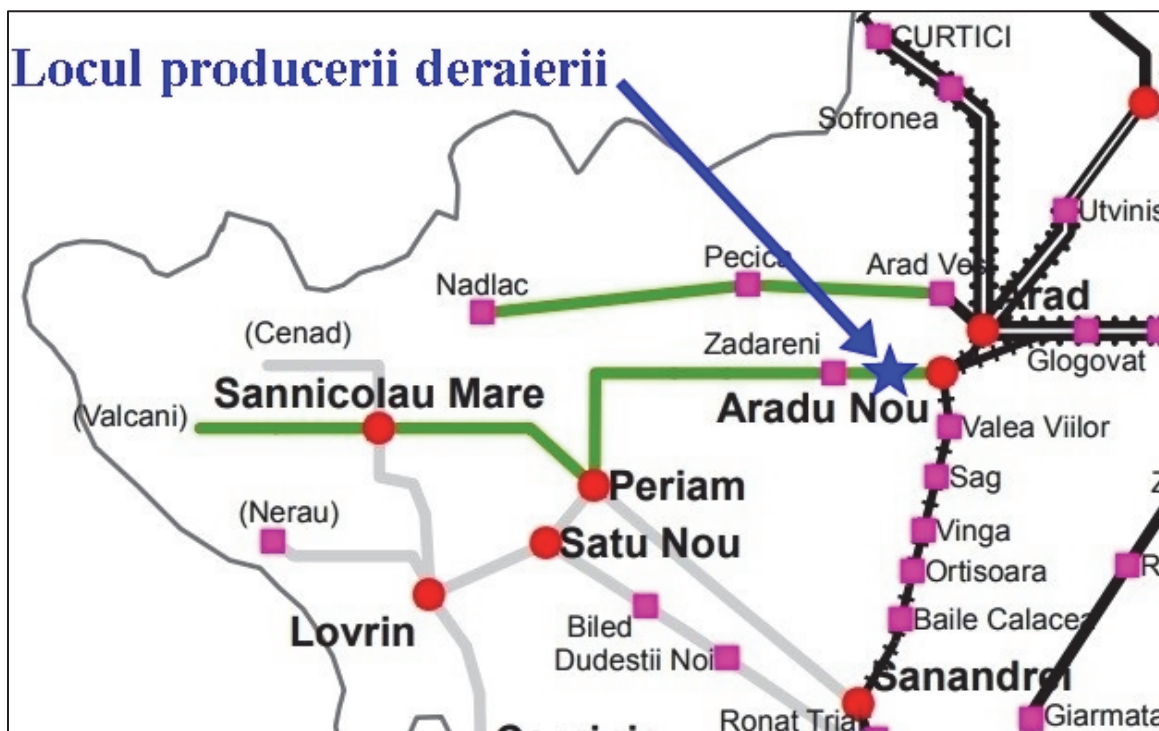
Figura nr.1 – Locul producerii deraierii

Prima urma de părăsire a suprafeței de rulare a șinei a fost constatată la km 1+095,50 pe firul interior al curbei de la km 1+000÷1+200 (partea stângă în sensul de mers al trenului și al kilometrajului), fiind produsă de căderea roții din stânga a primei osii, în sensul de mers a vagonului nr.31537965681-4, între firele căii.

În urma producerii acestui accident a fost afectată suprastructura căii ferate prin deteriorarea materialului mărunț de cale (buloane, tirfoane, traverse) pe o distanță de circa 130 m.

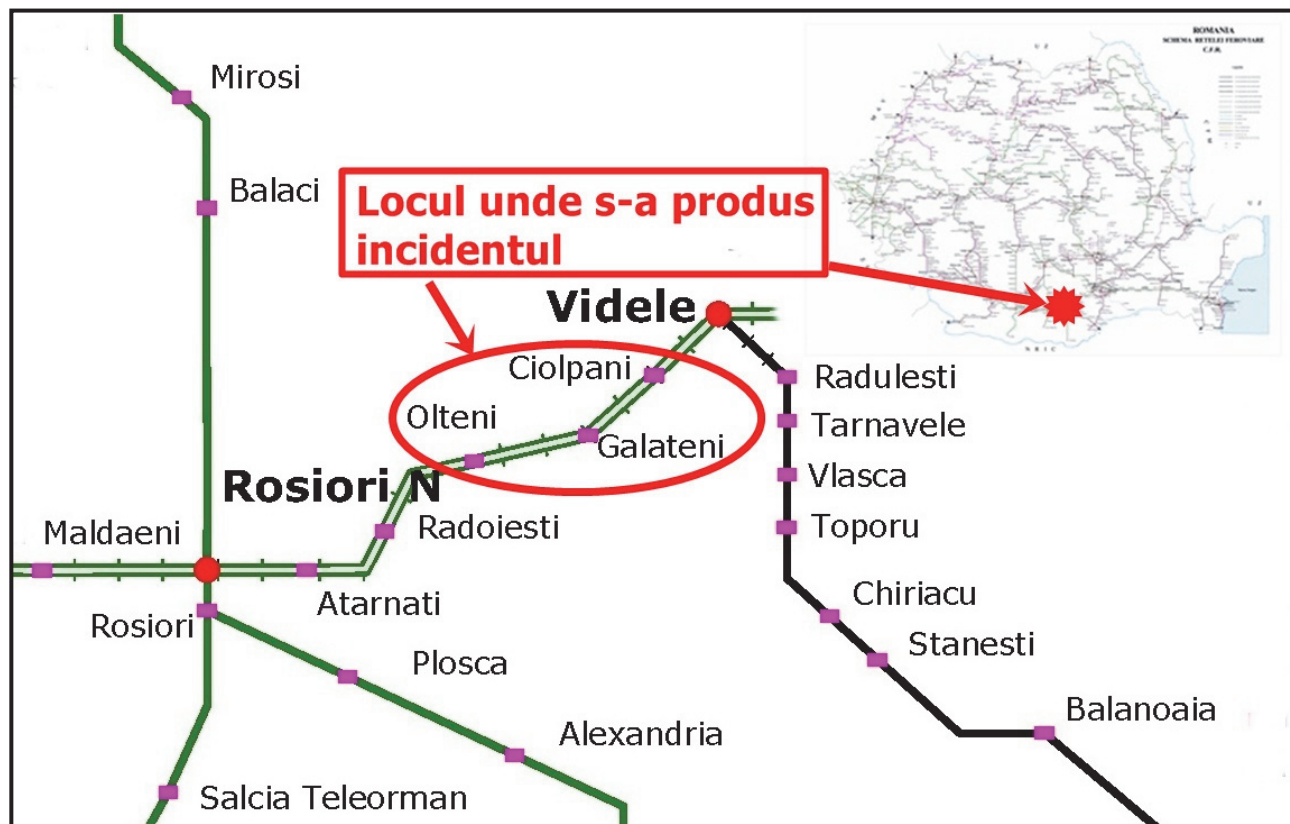
Figura nr.1 – locul producerii incidentului

Locul producerii incidentului este situat pe raza de activitate a Sucursalei Regionale de Căi Ferate Craiova (SRCF Craiova), secția de circulație Roșiori Nord – Videle, linie dublă electrificată (Fig. nr.1).

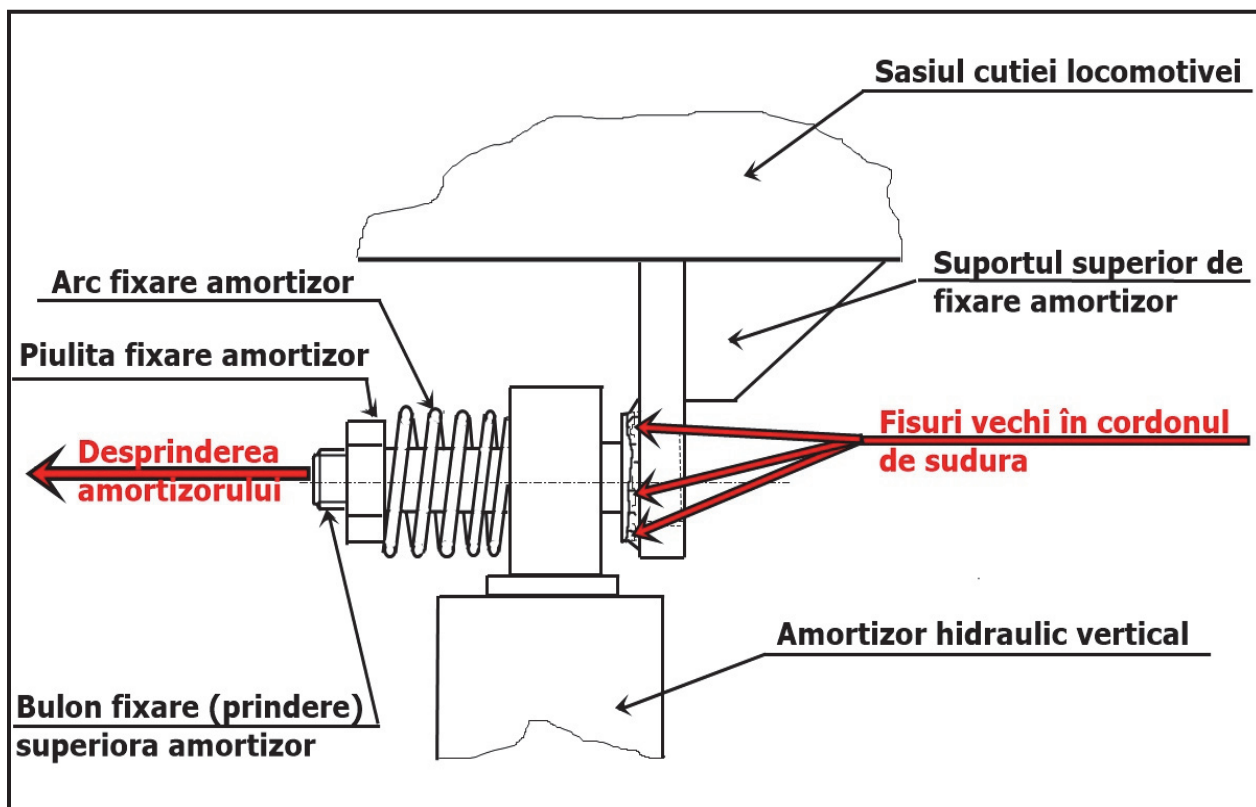
Figura nr.9 Schiță cu desprinderea (ieșirea) bolțului (bulonului) din suportul superior

Pe distanța Olteni – Ciolpani după plecare din stația CFR Olteni în circulația trenului de călători nr.9900 s-a produs ieșirea bolțului (bulonului) de fixare din suportul lonjeronului șasiului cutiei de la partea superioară (Fig. nr.9) a amortizorului hidraulic vertical de la osia nr.6 partea stângă a locomotivei de remorcare EA 397, urmată de rotirea cu 180° a amortizorului hidraulic vertical și intrarea acestuia în gabaritul pentru elemente ale instalațiilor feroviare.

Desprinderea (ieșirea) bolțului (bulonului) din suportul superior al amortizorului s-a produs ca urmare a solicitărilor la încovoiere în regim oscilatoriu, din procesul de amortizare a oscilațiilor produse în timpul mersului de neregularitățile căii de rulare care a produs oboseala materialului, apariția și dezvoltarea în timp a unor fisuri în cordonul de sudură al bolțului de la suportul de fixare a amortizorului vertical de la osia nr.6

Desprinderea (ieșirea) bolțului (bulonului) de fixare din suportul lonjeronului șasiului cutiei de la partea superioară (Fig. nr.9) a amortizorului hidraulic vertical de la osia nr.6 partea stângă a locomotivei de remorcare EA 397 a fost influențată și de faptul că din anul 2009 la locomotiva EA 397 nu au mai fost efectuate reparațiile periodice scadente în care să fie incluse lucrări care implicau verificarea suportilor de prindere a amortizorilor și remedierea defectelor constatate.

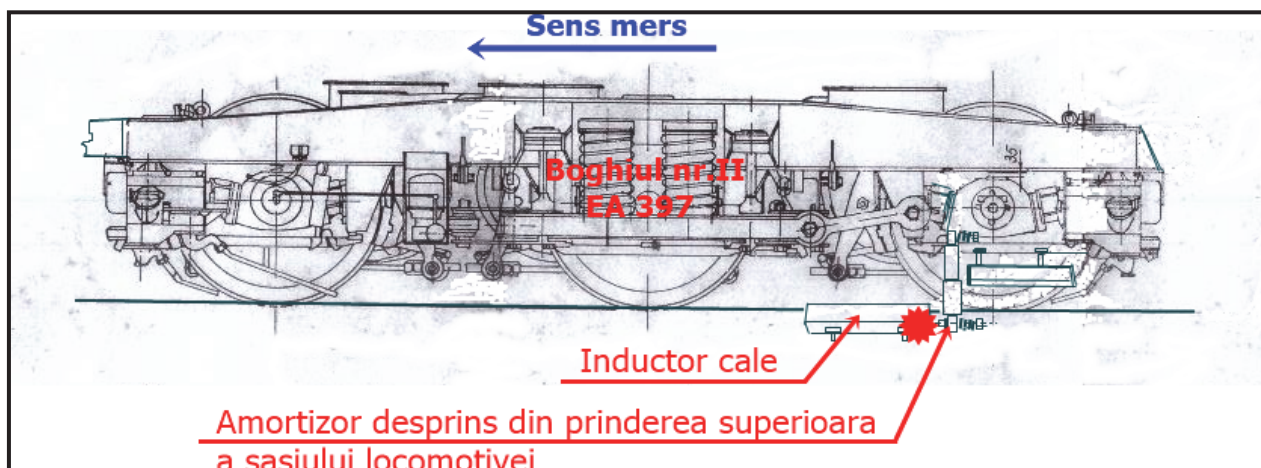
Figura nr.10 Boghiul nr.II al locomotivei EA 397 cu amortizorul vertical desprins și rotit

Ca urmare a desprinderii de la boghiul nr.II al locomotivei EA 397 a amortizorului hidraulic vertical de la osia nr.6 din suportul superior de fixare de pe șasiul locomotivei, rotirea acestuia cu 180° în jos și intrarea acestuia în gabaritul pentru elemente ale instalațiilor feroviare (Fig nr.10) s-a produs lovirea pe partea stângă a firului I de circulație a 10 inductori de cale.

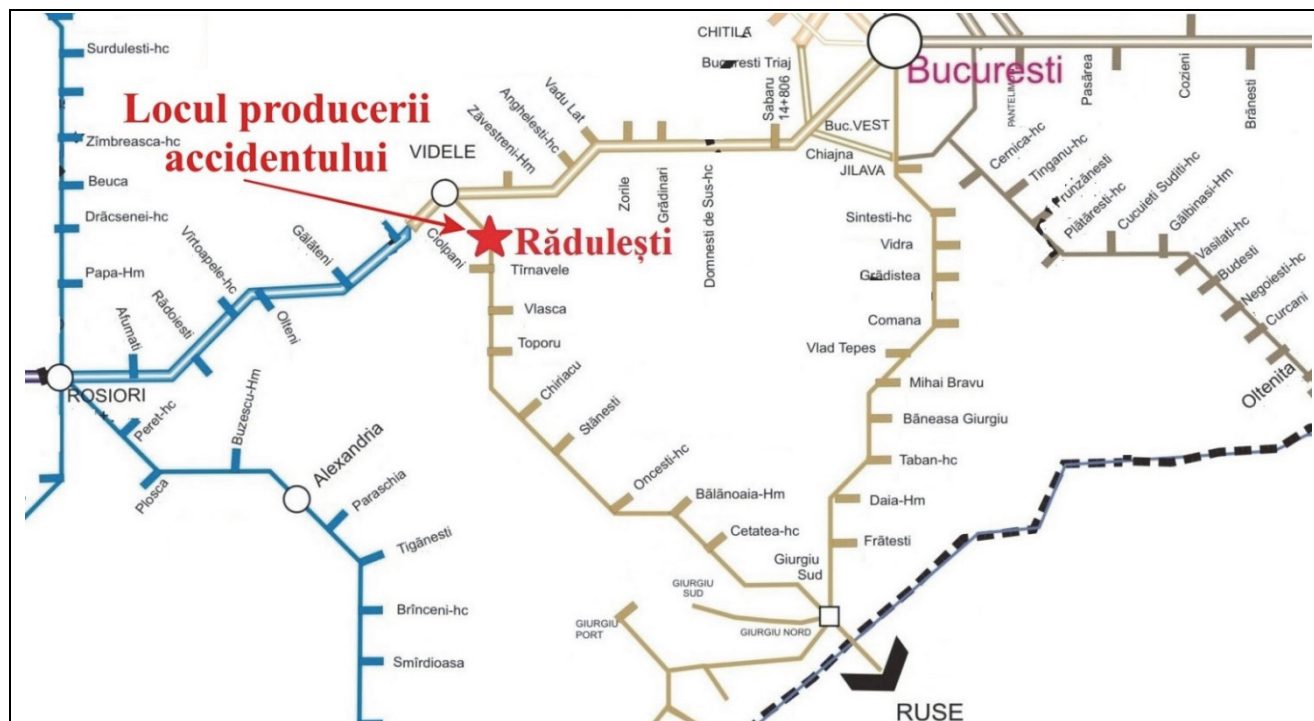
Figura. nr.1. Locul producerii accidentului feroviar

Trenul a fost remorcat cu locomotiva ES 037 și avea în componere 18 vagoane platformă, tip Sggmrss, încărcate cu containere.

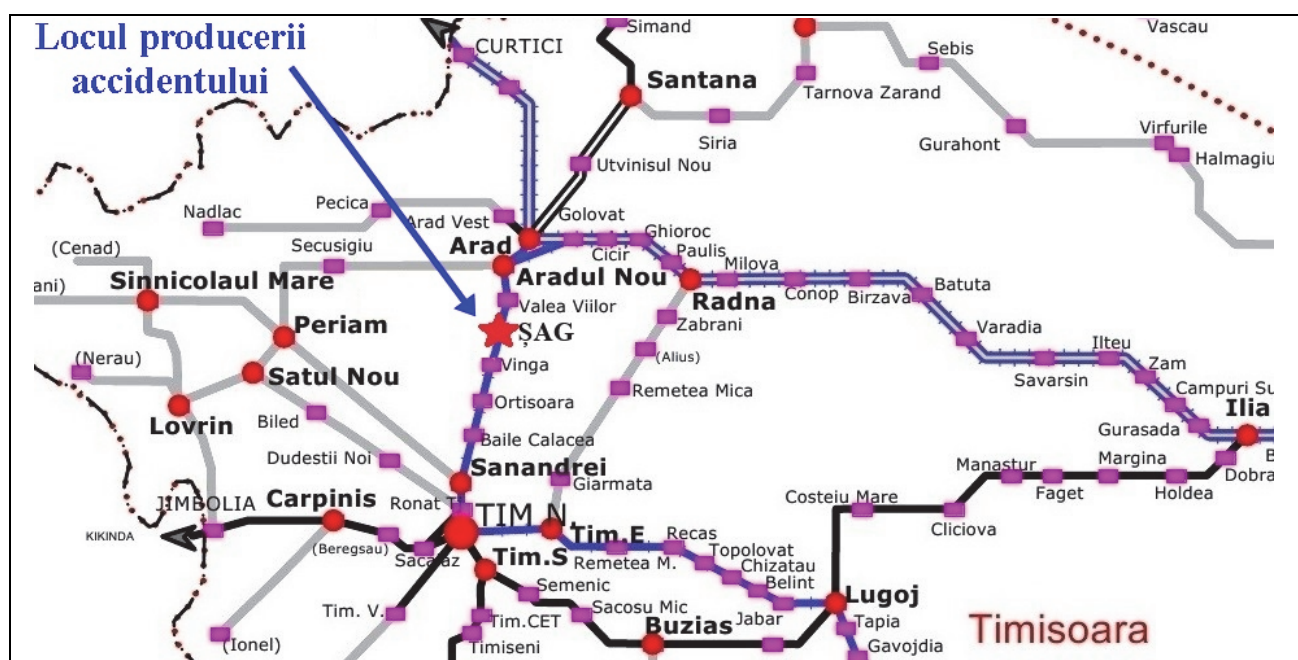
Figura. nr.1. Locul producerii accidentului feroviar

Pe zona macazului schimbătorului de cale nr.5, la km 39+375, s-a constatat că acul drept, neactiv, de pe firul drept în sensul de mers al trenului, prezenta o rupere transversală la o distanță de 4,73 m față de vârful acului, în dreptul orificiului de prindere a barei de legătură a dispozitivului ajutător de manevrare cu arcuri din talpa acului.

Prima urmă de circulație anormală a fost identificată pe fața superioară a acului macazului schimbătorului de cale nr.5, în secțiunea de rupere, fiind produsă de roata din partea dreaptă a primei osii aferente ultimului boghiu al vagonului de călători nr.50532296005-3.

**Administratorul de infrastructură feroviară publică va evalua riscul asociat pericolului generat de menținerea în cale a șinelor defecte de categoria I-a sau cu tonaj înmagazinat depășit și va stabili măsurile de siguranță viabile pentru ținerea sub control a acestui risc.**
