BULETIN ASFR

Numărul 5

2024

2. Extrase ale rapoartelor de investigație finalizate de AGIFER în perioada noiembrie – decembrie a anului 2024

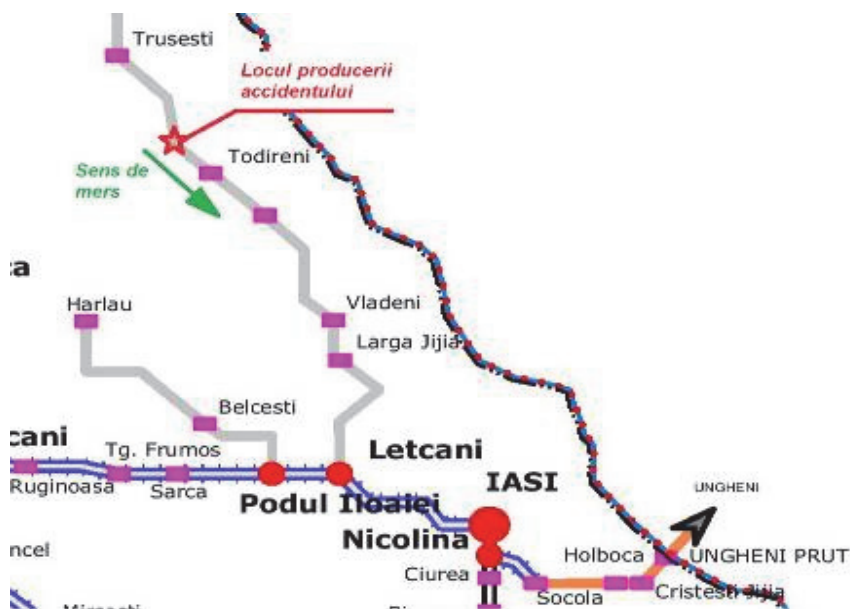
Locul producerii accidentului feroviar

Trenul de marfă nr. 66952027 a fost remorcat cu locomotiva DA 2492, aparținând OTF GFR. Deraierea s-a produs pe o zonă în curbă cu deviație stânga față de sensul de mers al trenului.

Având în vedere constatările și măsurătorile efectuate, după producerea accidentului, la suprastructura căii și la materialul rulant implicat, se poate afirma că accidentul a fost cauzat de defectele existente la ecartament, respectiv nivel transversal, coroborat cu faptul că vagonul nr.83536651666-3 prezenta jocuri la pietrele de frecare peste valoarea instrucțională de 24 mm.

SC ROLLING STOCK COMPANY SA și SC Grup Feroviar Român SA, vor evalua riscurile asociate pericolelor generate în exploatarea vagoanelor la care au fost efectuate lucrări suplimentare de prelungire a pantei fixe, prin montarea unei table cu dimensiuni de 3200 mm x 240 mm în zona boghiurilor vagonului, stabilind măsuri concrete pentru ținerea lor sub control.

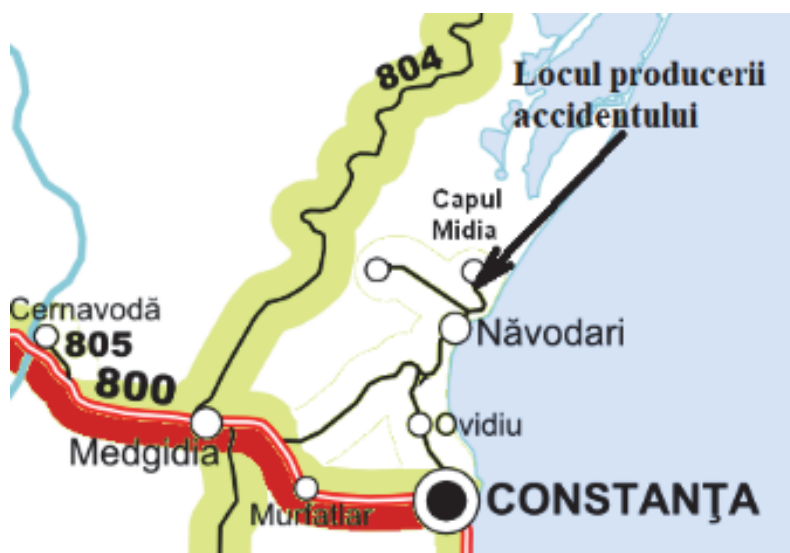
Locul producerii accidentului feroviar

Deraierea s-a produs la km.32 + 250, peste schimbătorul de cale nr.13 din stația CFR Capu Midia.

Comisia de investigare consideră că la trecerea trenului peste schimbătorul de cale nr.13(atacat pe la “călcâi”), la km.32+250, din cauza defectelor din zona macazului nr.13 care au condus la depășirea valorii maxim admise a ecartamentului, s-a produs părăsirea suprafeței de rulare a șinei de către de primele cinci roți, partea stângă sens mers a locomotivei titulare DA 1547, urmată de părăsirea suprafeței de rulare a șinei de către un număr de 35 roți de pe partea stângă sens mers de la primele 27 de vagoane din compunerea din cauza depășirii valorii maxim admise a ecartamentului căii, urmată de revenirea pe suprafața de rulare a șinei a acestora în momentul în care ecartamentul liniei a avut valori care se încadrau în cadrul de reglementare.

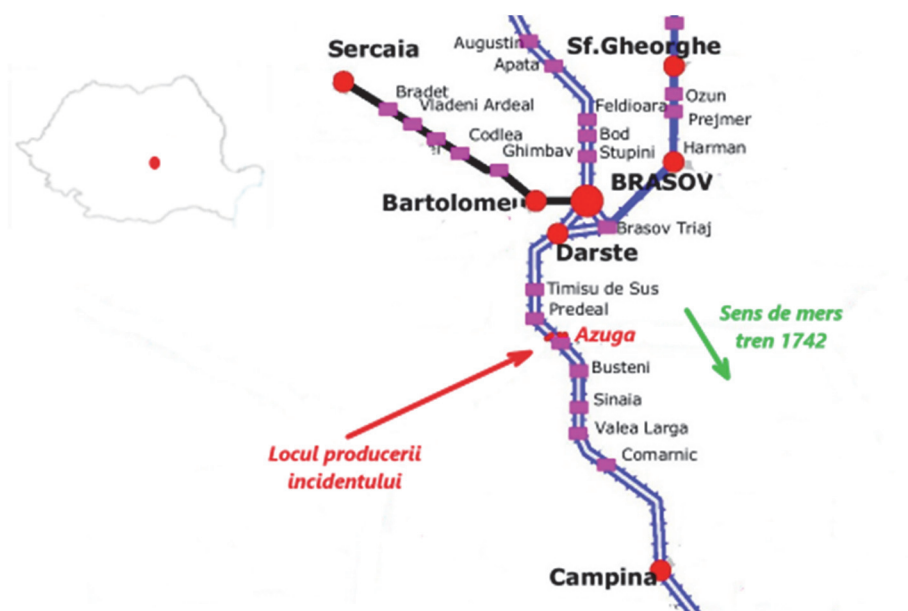
Locul producerii incidentului

Au fost înregistrate avarii la materialul rulant din compunerea trenului de călători Interregio nr.1742 și la elementele liniei de contact.

Evaluarea de către CNCF „CFR” SA a riscurilor asociate operațiunilor feroviare pe care le desfășoară și stabilirea unor măsuri eficiente pentru ținerea sub control a riscului reprezentat de „producerea unor avarii la pantografele locomotivelor electrice generat de starea tehnică a IFTE”.

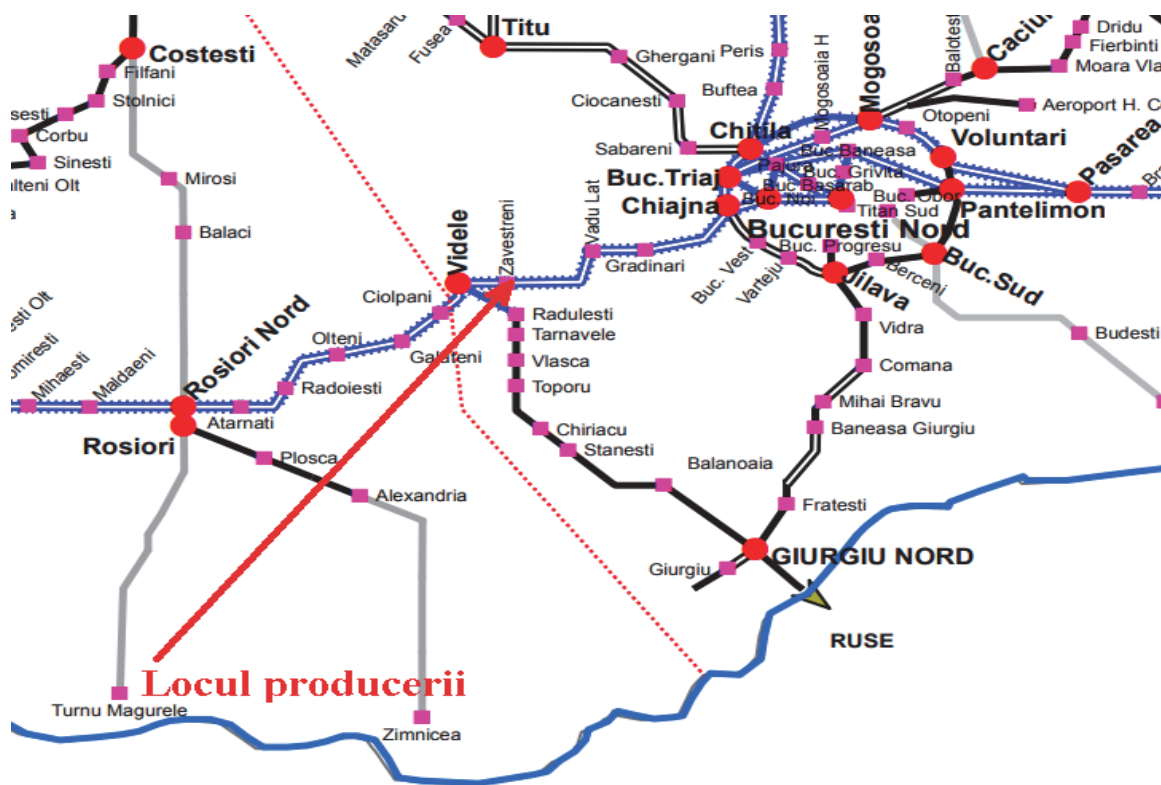
Locul producerii accidentului feroviar

Deraierea s-a produs prin escaladarea firului din partea dreaptă, în sensul de mers, de către roata atacantă din partea dreaptă a primei osii a locomotivei (în sensul de mers al trenului) la joanta de la călcâiul inimii de încrucișare a schimbătorului de cale nr.5. În continuare roata care a escaladat a rulat cu buza bandajului cca. 11340 mm pe ciuperca șinei după care a căzut în exteriorul căii. În total, locomotiva EA 767 a circulat în stare deraiată pe o distanță de aproximativ 43 m.

- la joanta izolantă călcâi inimă de încrucișare a schimbătorului de cale nr.5 erau un grup de traverse speciale și normale necorespunzătoare, consecutive, a căror stare tehnică nu putea asigura o prindere sigură a plăcilor metalice care asigurau susținerea șinelor și menținerea ecartamentului căii;
- pe o porțiunea de linie premergătoare producerii deraierii, cuprinsă pe zona panoului dintre schimbătorii de cale nr.5 și 7, toleranțele în exploatare la ecartamentul căii, precum și variația ecartamentului depășeau limitele admise;
- joanta izolantă în dreptul rostului de dilatație dintre capătul șinei din partea dreaptă a panoului de legătură și capătul șinei de pe direcția abătută, de la călcâiul inimii de încrucișare a schimbătorului de cale era asigurată numai cu două buloane orizontale la unul din capete.

În aceste condiții, în jurul orei 05:40, când osia nr.6 a locomotivei EA767 rula pe panoul de legătură dintre schimbătorii de cale nr.5 și 7 la capătul acestui situat spre schimbătorul nr.5 s-a creat un prag lateral la joanta izolantă în dreptul rostului de dilatație dintre capătul șinei din partea dreaptă a panoului de legătură și capătul șinei de pe direcția abătută, de la călcâiul inimii de încrucișare a acestui schimbător. Acest lucru a permis ca buza roții situată pe partea dreaptă (în sensul de mers al trenului) de la prima osiei a locomotivei (osia nr.6) să lovească în capătul șinei inimii de încrucișare și să escaladeze această șină.

Având în vedere constatările și măsurătorile efectuate la suprastructura căii după producerea accidentului, se poate afirma că starea tehnică a schimbătorului de cale nr.5 a condus la producerea deraierii prin crearea, în regim dinamic, a unui prag lateral la joanta izolantă în dreptul rostului de dilatație dintre capătul șinei din partea dreaptă a panoului de legătură și capătul șinei de pe direcția abătută, de la călcâiul inimii de încrucișare a acestui schimbător, joantă ce era asigurată numai cu două buloane orizontale la unul din capete.

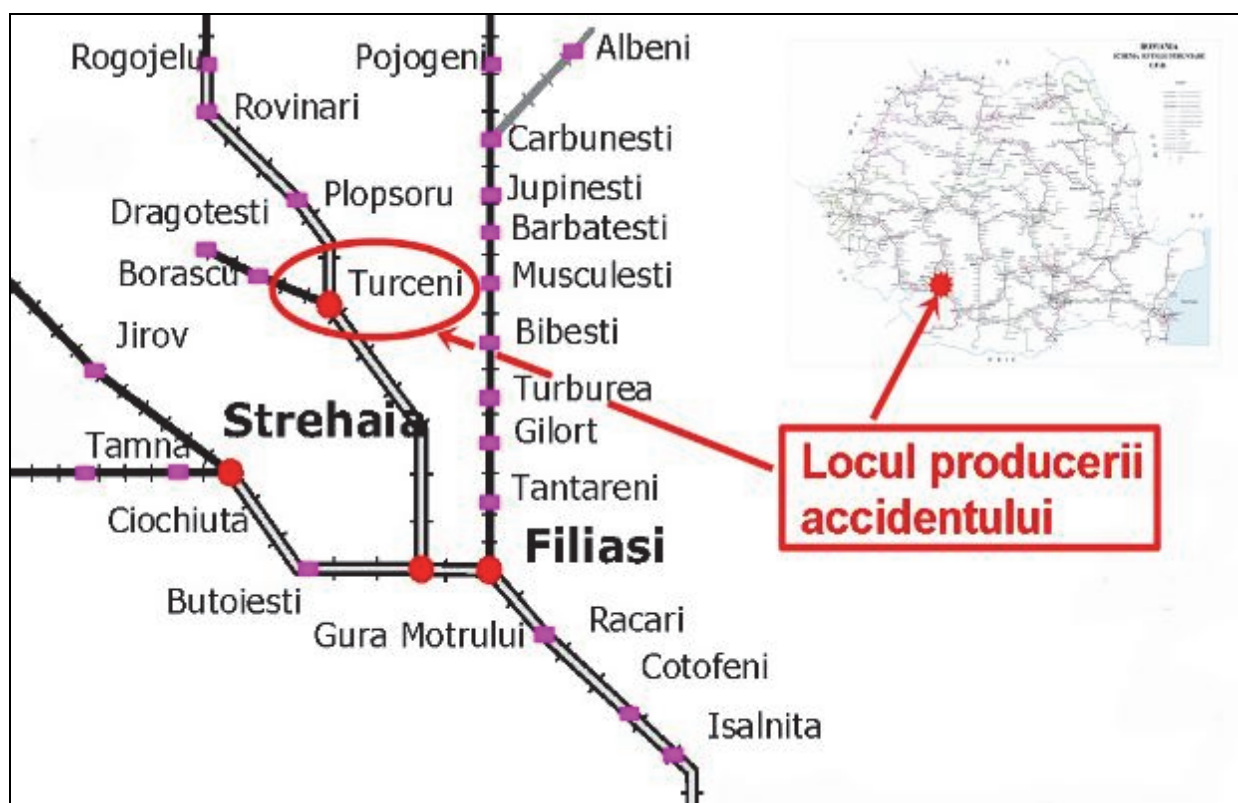
La data de 05.01.2024, ora 08:00, pe raza de activitate a Sucursalei Regionale de Căi Ferate Craiova, secția de circulație Gura Motrului – Turceni (linie dublă electrificată), la intrarea în stația CFR Turceni, peste schimbătorul de cale nr.47, s-a produs deraierea celui de al doilea boghiu al vagonului nr.31536651420-7, situat al 18-lea de la locomotivă, din compunerea trenului de marfă nr.65096.

În parcursul comandat pentru trenul de marfă nr.65096, schimbătorul de cale nr.47 a fost manevrat în poziție „pe abateră” și a fost atacat pe la vârful schimbătorului.

Deraierea vagonului nr.31536651420-7, aflat al 18-lea din compunerea trenului, a fost inițiată pe schimbătorul de cale nr.47, la o distanță de 7,3 m de prima joantă a schimbătorului, fiind produsă prin căderea între firele căii a roții din dreapta, sens de mers, de la a treia osie a vagonului.

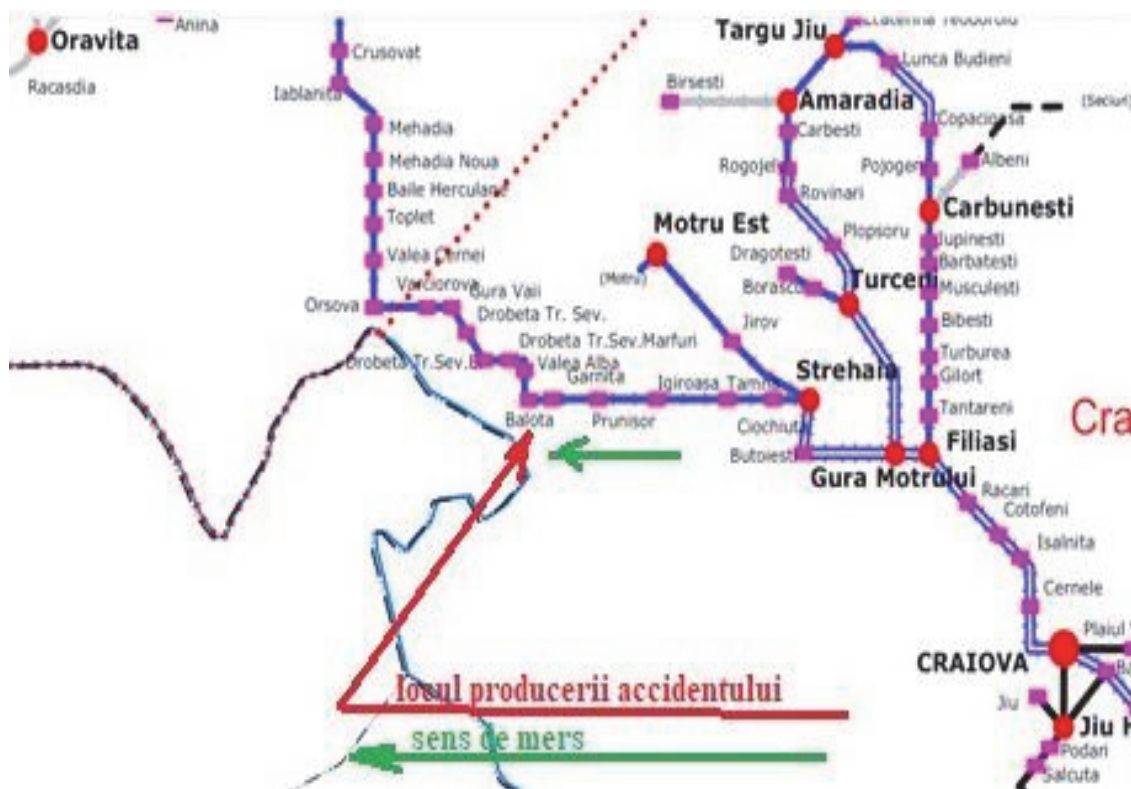
Locul producerii accidentului feroviar

Accidentul feroviar s-a produs la intrarea trenului de marfă nr.66240 în stația CFR Balota, după înscrierea pe linia nr.5 abătută, pe o porțiune din cuprinsul curbei de după schimbătorul de cale nr.11, la km 344+071, prin deraierea primei osii, în sensul de mers, a locomotivei împingătoare EA 478.

Viteza maximă de circulație a trenurilor de marfă pe linia nr.5 „abătută” este restricționată la 10 km/h din data de 09.07.2003, de la km 344+060 la km 345+080, din cauza prisme de piatră spartă colmatate, a lipsei de piatră spartă și a defectelor de nivel transversal.

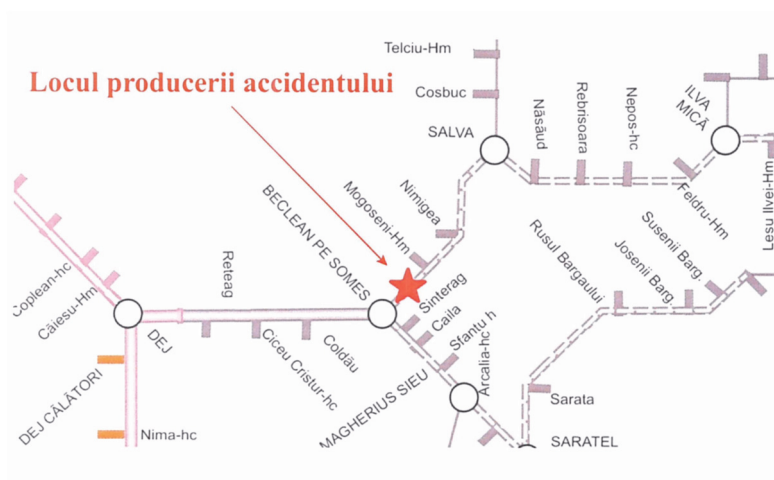
Locul producerii accidentului

La data de 23.01.2024, în jurul orei 17:50, pe raza de activitate a Sucursalei Regionale de Căi Ferate Cluj, secția de circulație Salva – Beclean pe Someș (linie simplă, electrificată), între halta de mișcare Mogoșeni și stația CFR Beclean pe Someș, la km.1+336, în circulația trenului de călători Interregio nr.1830 (aparținând operatorului de transport feroviar de călători SNTFC „CFR Călători” SA) s-a declanșat un incendiu la vagonul de călători nr.50532049115-0, al treilea vagon din compunerea trenului. Urmare a declanșării incendiului, un pasager aflat în acest vagon a acționat semnalul de alarmă și s-a produs frânarea de urgență a trenului în linie curentă, trenul oprindu-se la km.1+336. Incendiul s-a extins ulterior și la vagonul de călători nr.50532049112-7, al doilea vagon din compunerea trenului.

Constatările efectuate la acest vagon, după producerea incendiului, arată că incendiul s-a produs în cutia vagonului și nu are legătură cu partea de rulare sau instalația de frânare. În aceste condiții rămân două ipoteze: deficiențe în funcționarea instalațiilor electrice existente în cutia vagonului sau din cauza unei acțiuni externe. Analiza modului de inițiere a incendiului a avut în vedere atât mărturiile personalului de tren și martorului pasager aflat în vagon, cât și imaginile capturate imediat după oprirea trenului, respectiv fotografiile efectuate după stingerea incendiului.
