BULETIN ASFR

Numărul 2

2024

Extrase ale rapoartelor de investigație finalizate de AGIFER în trimestrul II al anului 2024

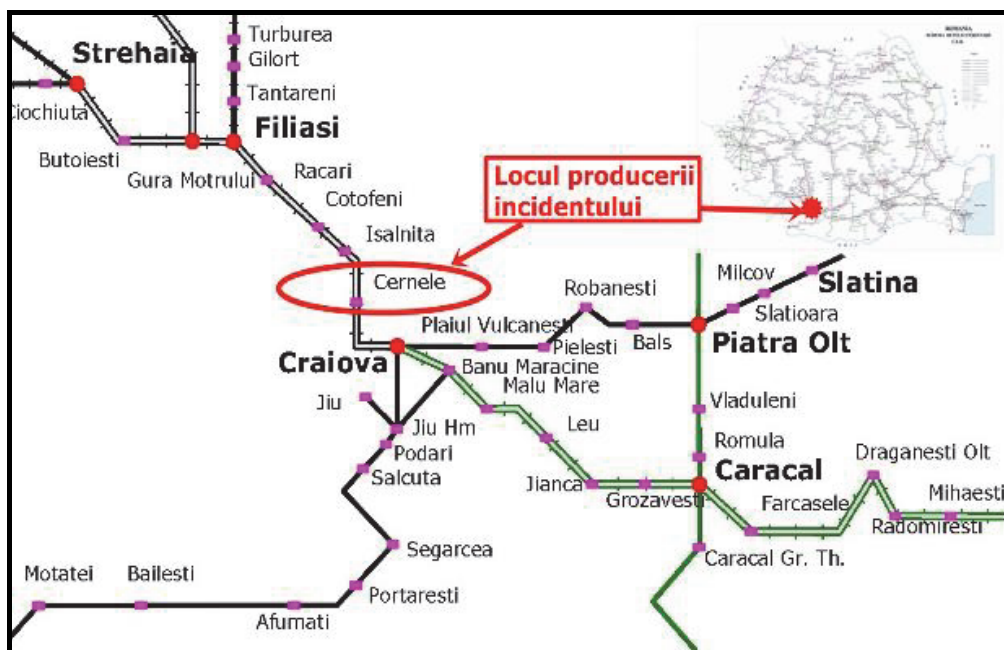
Fig. 10. Harta cu locul producerii incidentului

La data de 17.09.2023, pe raza de activitate a Sucursalei Regionale CF Craiova, pe secția de circulație Craiova – Filiași, linie dublă electrificată cu bloc de linie automat, în stația CFR Cernele, în jurul orei 06.07, locomotiva electrică LEMA 063, aparținând Vest Trans Rail (V.T.R.), care s-a aflat în staționare, asigurată inițial cu frâna de parcare, pe linia nr.11, locomotivă izolată, s-a pus în mișcare, a talonat macazul schimbătorului de cale nr.22 din capătul Y al stației, a depășit semnalul luminos de ieșire X11, semnal care a avut indicația „**Oprește fără a depăși semnalul!** Ziua și noaptea - o unitate luminoasă de culoare roșie, spre tren” și s-a înscris pe firul de circulație I, Cernele – Ișalnița oprindu-se după parcurgerea a cca 3,6 km.
