# BULETIN ASFR

## Numărul 1

2025

### 3. Extrase ale rapoartelor de investigație finalizate de AGIFER în perioada ianuarie – februarie a anului 2025

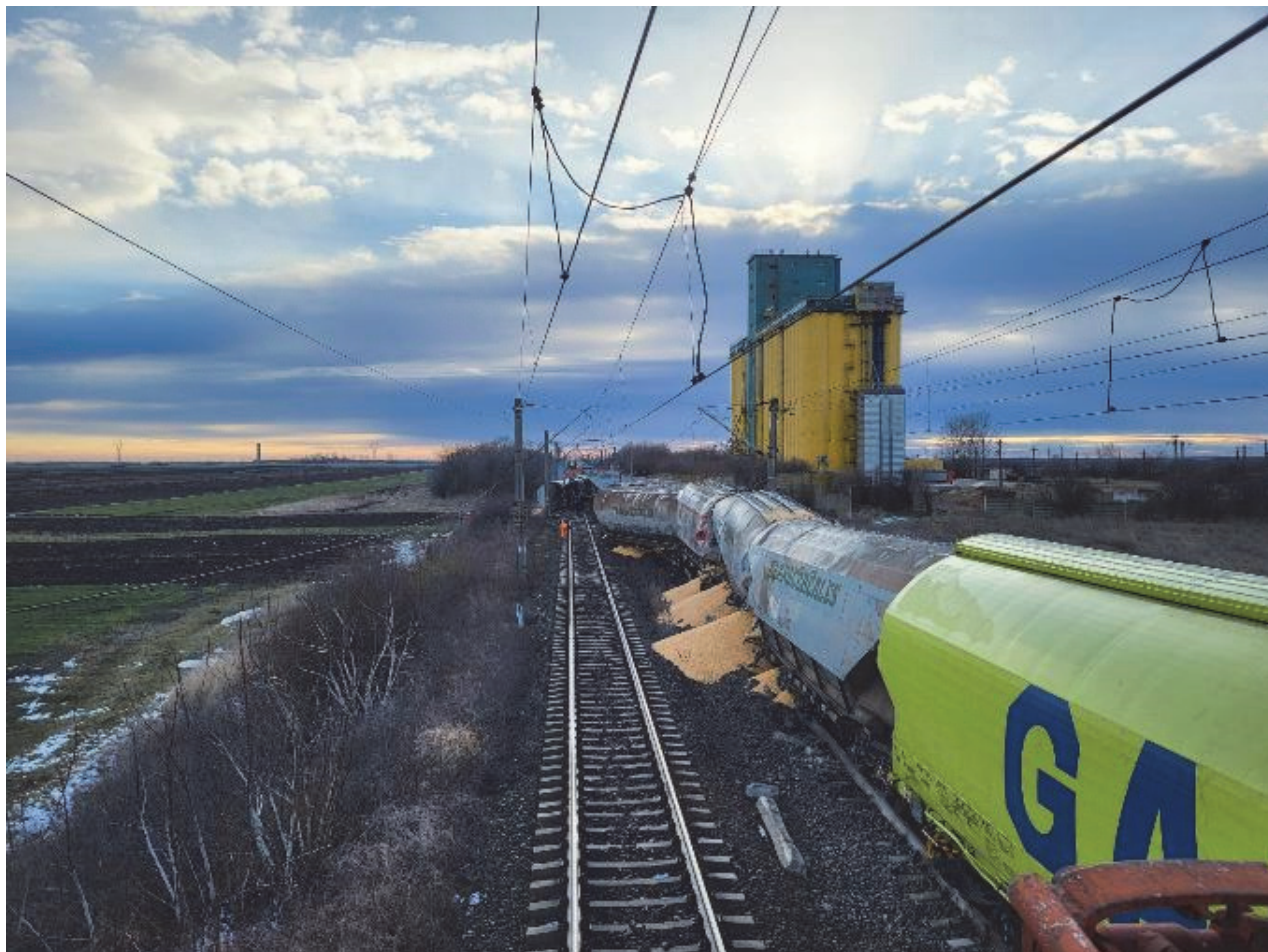
**I. RAPORT DE INVESTIGARE** al accidentului feroviar produs la data de 16.01.2024, în capătul Y al haltei de mișcare Leu, prin deraierea unui număr de 11 vagoane (din care 2 s-au răsturnat) din compunerea trenului de marfă nr.68322 (aparținând operatorului de transport feroviar SC Global Rail Solutions SRL).

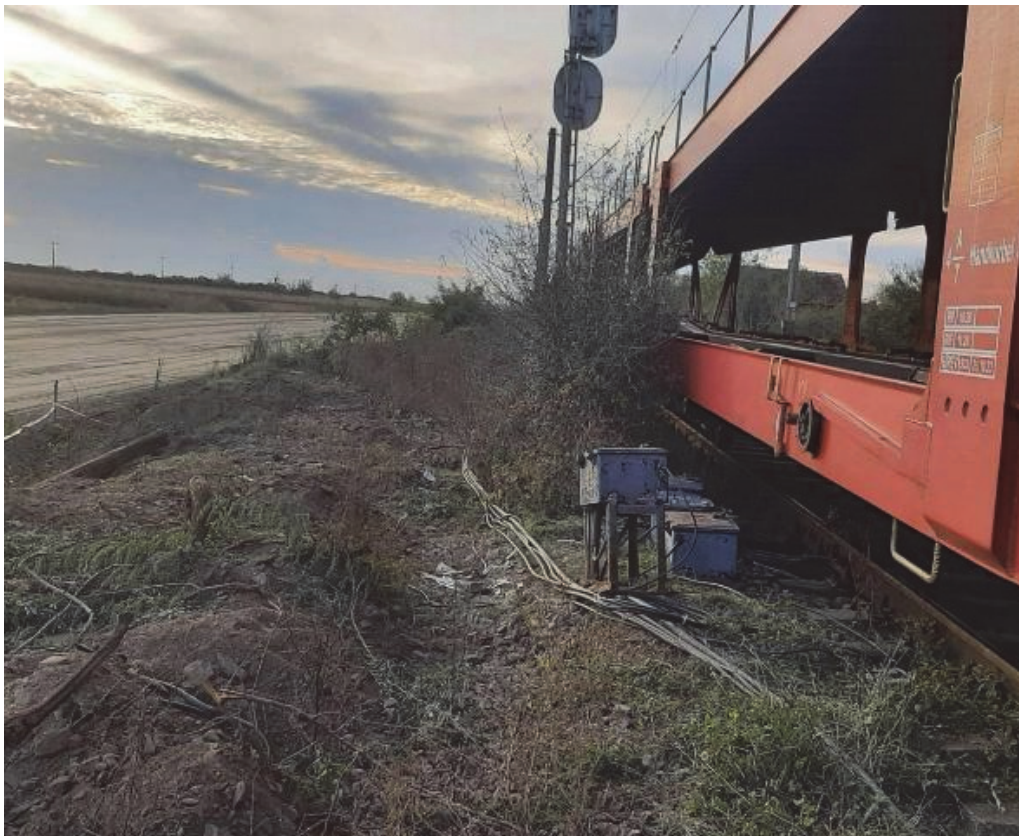
**II. RAPORT DE INVESTIGARE** privind incidentul feroviar produs la data de 17.10.2024, ora 17:25, pe raza de activitate a Sucursalei Regionale C.F. Timișoara, secția de circulație Timișoara – Lugoj (linie simplă, electrificată), în halta de mișcare Belinț, prin lovirea pichetului aferent circuitului de cale 1-3Si3, aflat în gabaritul de liberă trecere CFR, de către robineții de izolare cu alimentator ai distribuitorilor cu aer KE, ale vagoanelor din compunerea trenului de marfă nr.48431016 (aparținând operatorului de transport feroviar Deutsche Bahn Cargo România SRL).

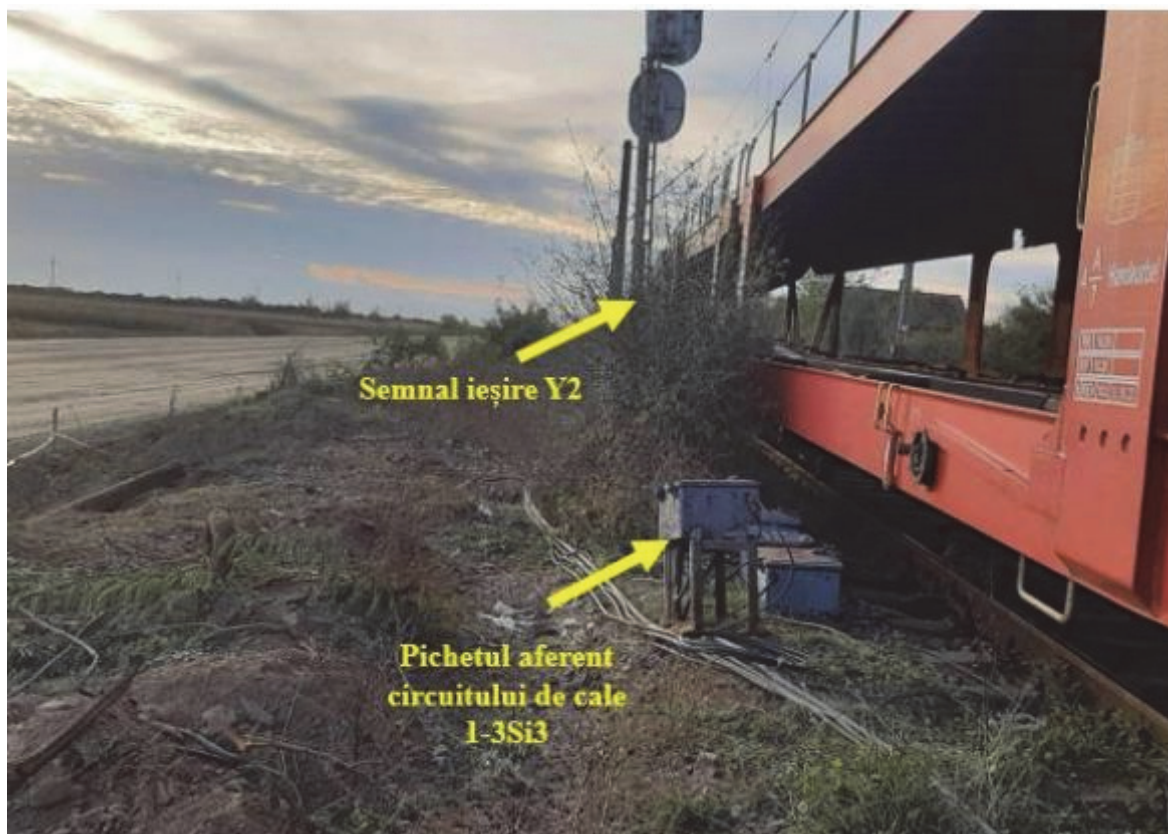
După staționarea trenului la linia nr.2 abătută, aproximativ 30 minute, (pentru încrucișarea cu trenul de călători nr.9553), IDM a efectuat parcurs centralizat de ieșire de la linia nr.2 abătută, în direcția Hm Jabăr. În jurul orei 17:20, trenul de marfă nr.48431016, s-a pus în mișcare, iar după ce a depășit semnalul de ieșire Y2, la aproximativ 5 m de semnal (**Foto nr.1**), a lovit pichetul aferent circuitului de cale 1-3Si3 (relocat în urma lucrărilor de modernizare, derulate în Hm Belinț), aflat în gabaritul de liberă trecere, cu robineții de izolare cu alimentator ai distribuitorilor cu aer KE, ai vagoanelor cu numerele: 25804366464-2, 25804366132-5, 25804367007-8, 25804366474-1, 25804367024-3, 25804366640-7, 25804366448-5, 25804366862-7, aflate în ordine după locomotivă, în compunerea trenului de marfă.

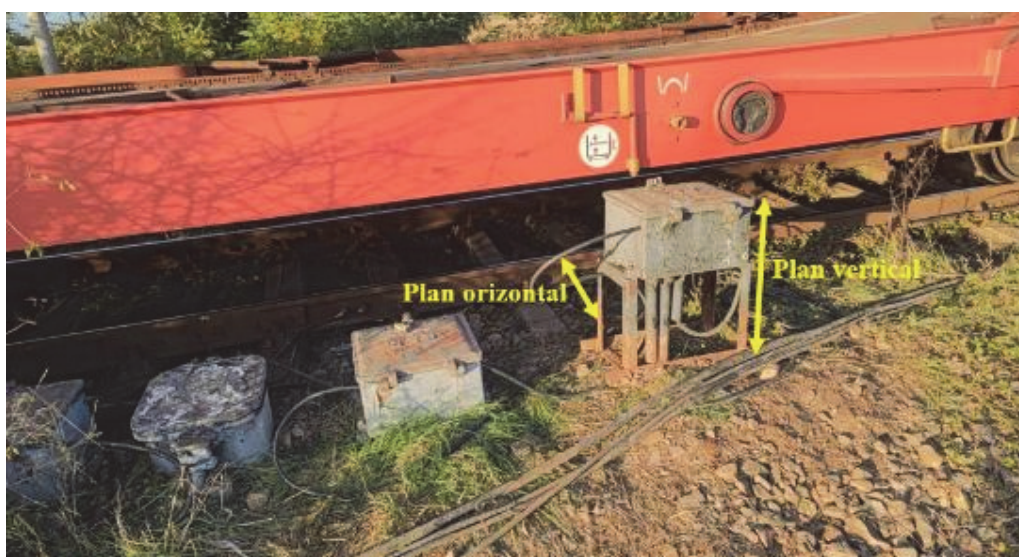
Având în vedere mențiunile consemnate la capitolul **C.5.4.1. Date constatate cu privire la linii și instalații** după producerea incidentului, comisia de investigare apreciază că **montarea în gabaritul de liberă trecere CFR a pichetului aferent circuitului de cale 1-3Si3 (de către subantreprenorul DELTATEL SRL), în urma lucrărilor de relocare pentru asigurarea frontului de lucru, lucrărilor de modernizare în Hm Belint a influențat producerea incidentului, din cauza intrării în gabarit a pichetului în plan vertical (înălțimea față de ciuperca șinei).**

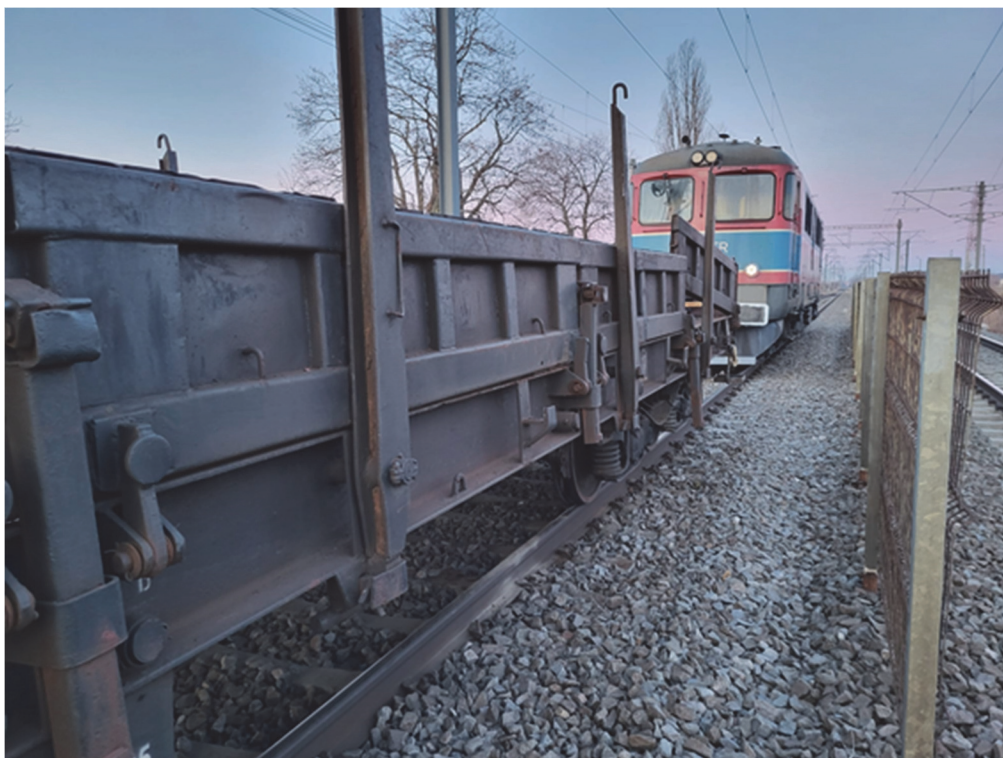
**III. RAPORT DE INVESTIGARE** privind accidentul feroviar produs în data de 07.02.2024, pe raza de activitate a Sucursalei Regionale CF București, în stația CFR Pantelimon, prin tamponarea violentă dintre locomotiva izolată DA 180 care a circulat ca tren nr.86350 și ultimul vagon din compunerea trenului de marfă nr.58182106, aflat în staționare la linia 2.

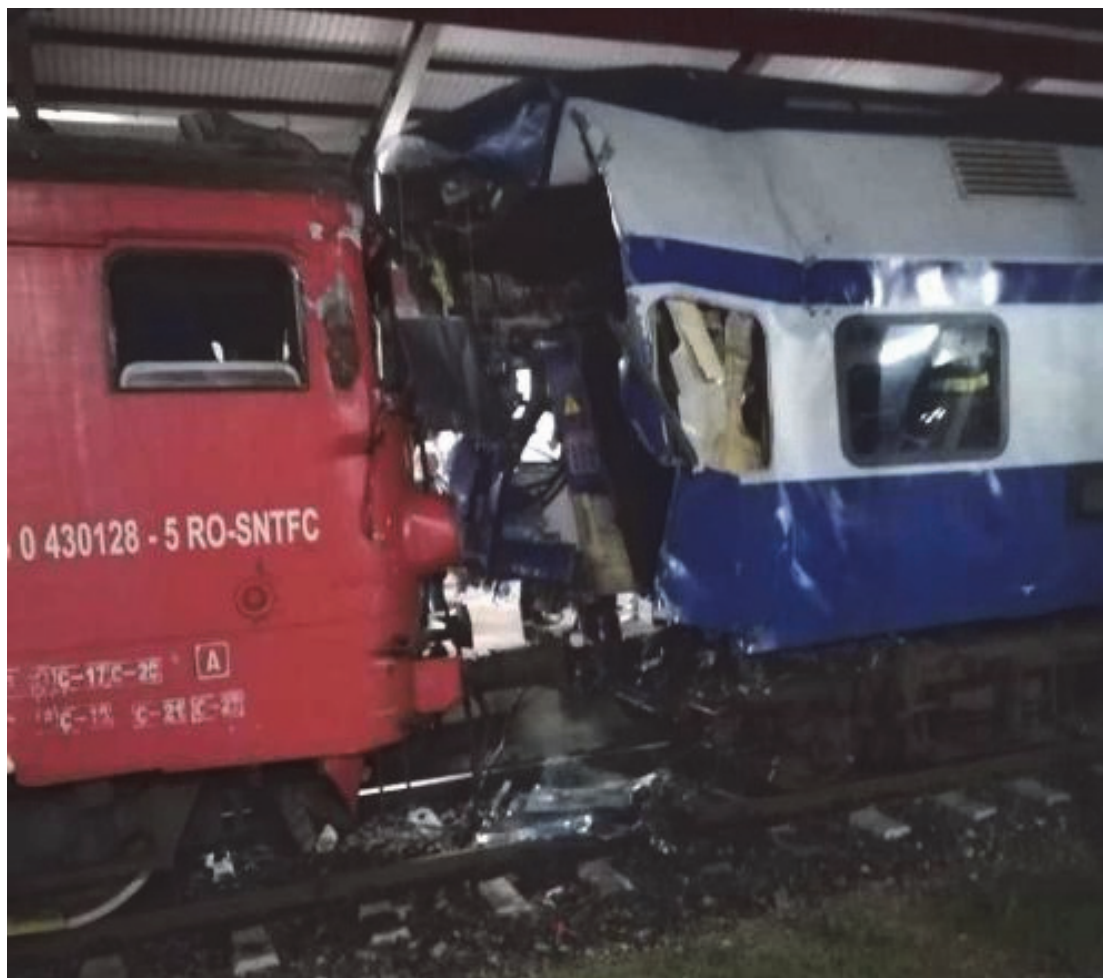
**IV. RAPORT DE INVESTIGARE** al accidentului feroviar produs la data de 25.03.2023, ora 19:20, pe raza de activitate a Sucursalei Regionale CF Galați, în stația CFR Galați, la manevra de introducere a locomotivei EC 91530430128-5 (aparținând SNTFC „CFR Călători” SA - Depoul Galați), la linia nr.4 ocupată cu vagonul de călători nr.50532616090-8, în vederea formării trenului de călători Regio nr.7576, prin tamponarea violentă a vagonului de călători de către această locomotivă.

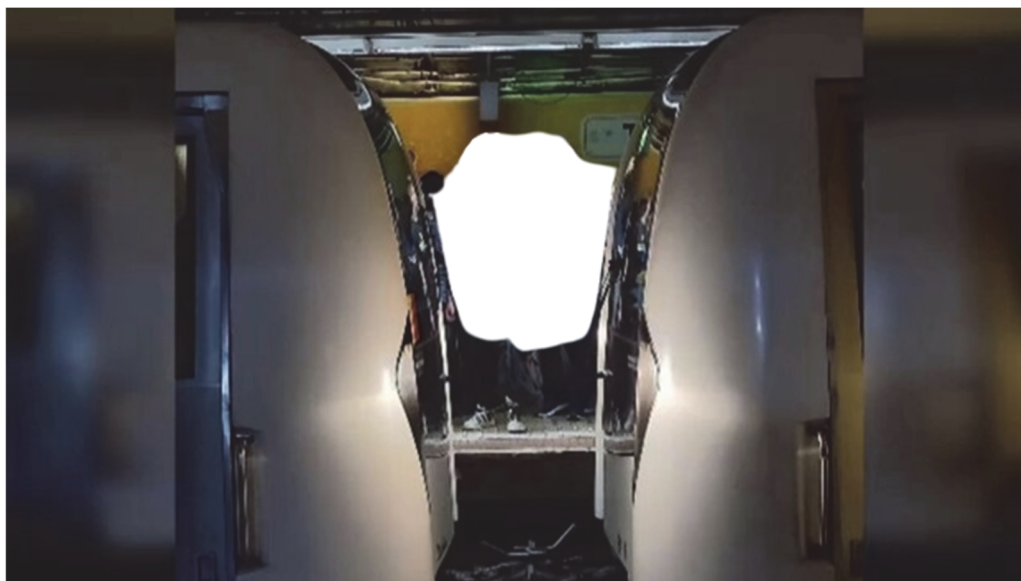
**V. RAPORT DE INVESTIGARE** privind accidentul feroviar produs la data de 27.02.2024, ora 19:06, pe rețeaua de transport feroviar cu metroul, în circulația trenului nr.04 format din trenurile electrice de metrou 1121-2121 prin depășirea semnalului de intrare Y al stației Timpuri Noi, intrarea în abateră la linia 1 din această stație unde se afla garat trenul de metrou nr 17, format din trenurile electrice de metrou 1117-2117, fapt ce a dus la cuplarea celor 2 trenuri.

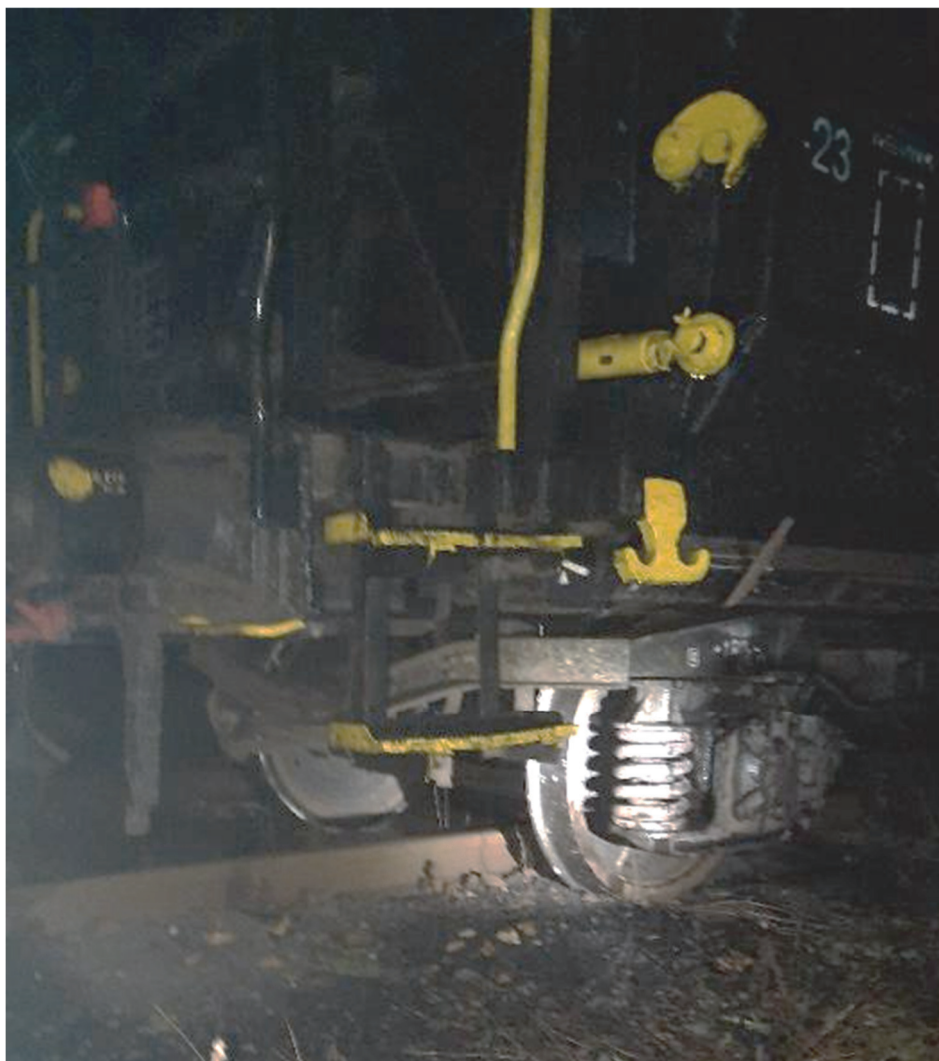
**VI. RAPORT DE INVESTIGARE** al accidentului feroviar produs în data de 01.03.2024, în jurul orei 01:40, pe raza de activitate a Sucursalei Regionale de Căi Ferate Craiova, în linie curentă, între stația CFR Strehaia și Hm Jirov, la km 12+012, prin deraierea de ambele osii ale primului boghiu, în sensul de mers, a vagonului nr.81536653508-7 aflat în compunerea trenului de marfă nr.65094
