# **BULETINUL ASFR**

## **Numărul 3**

**- 2025 -**

## 2. Extrase ale rapoartelor de investigație finalizate de AGIFER în perioada mai – iunie a anului 2025

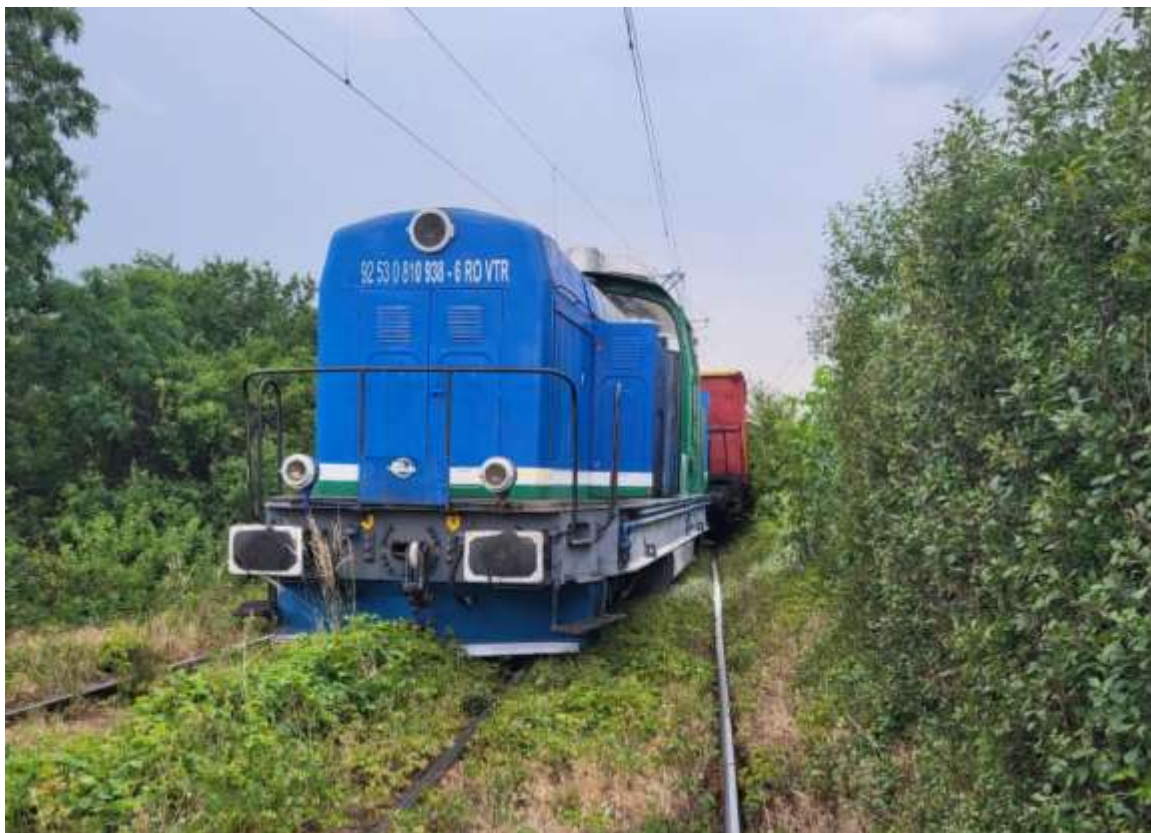
I. **RAPORT DE INVESTIGARE** privind accidentul feroviar produs la data de 08.06.2024, ora 12:55, pe raza de activitate a Sucursalei Regionale CF București, în stația CFR Ploiești Est, în circulația trenului de marfă nr.77280 (aparținând operatorului de transport feroviar SC VEST TRANS RAIL SRL), prin deraierea locomotivei de remorcare DHC 938 de toate osiile.

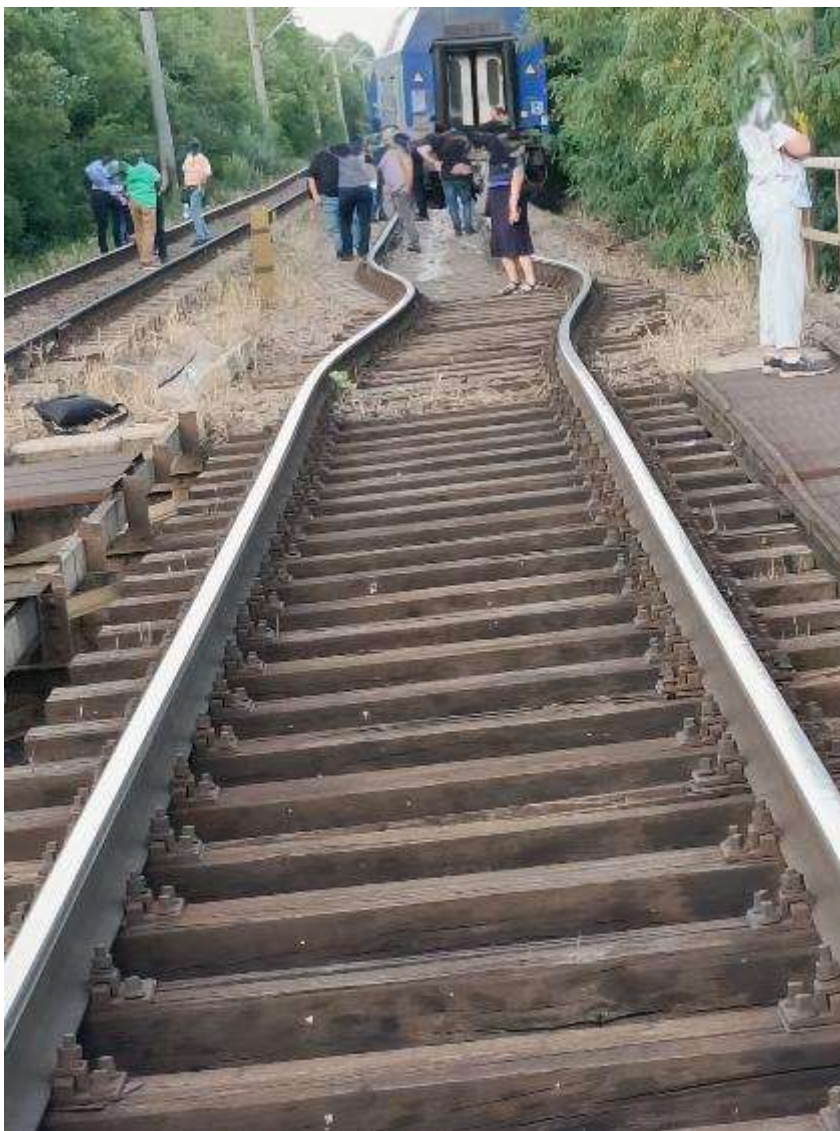
**II. RAPORT DE INVESTIGARE** al accidentului feroviar produs la data de 11.06.2024, ora 16:21, pe raza de activitate a Sucursalei Regionale CF Craiova, între stația CFR Roșiori Nord și halta de mișcare Atârnați, pe firul II de circulație, la km 94+807, în circulația trenului de călători InterRegio nr.1596 aparținând SNTFC „CFR Călători” SA.

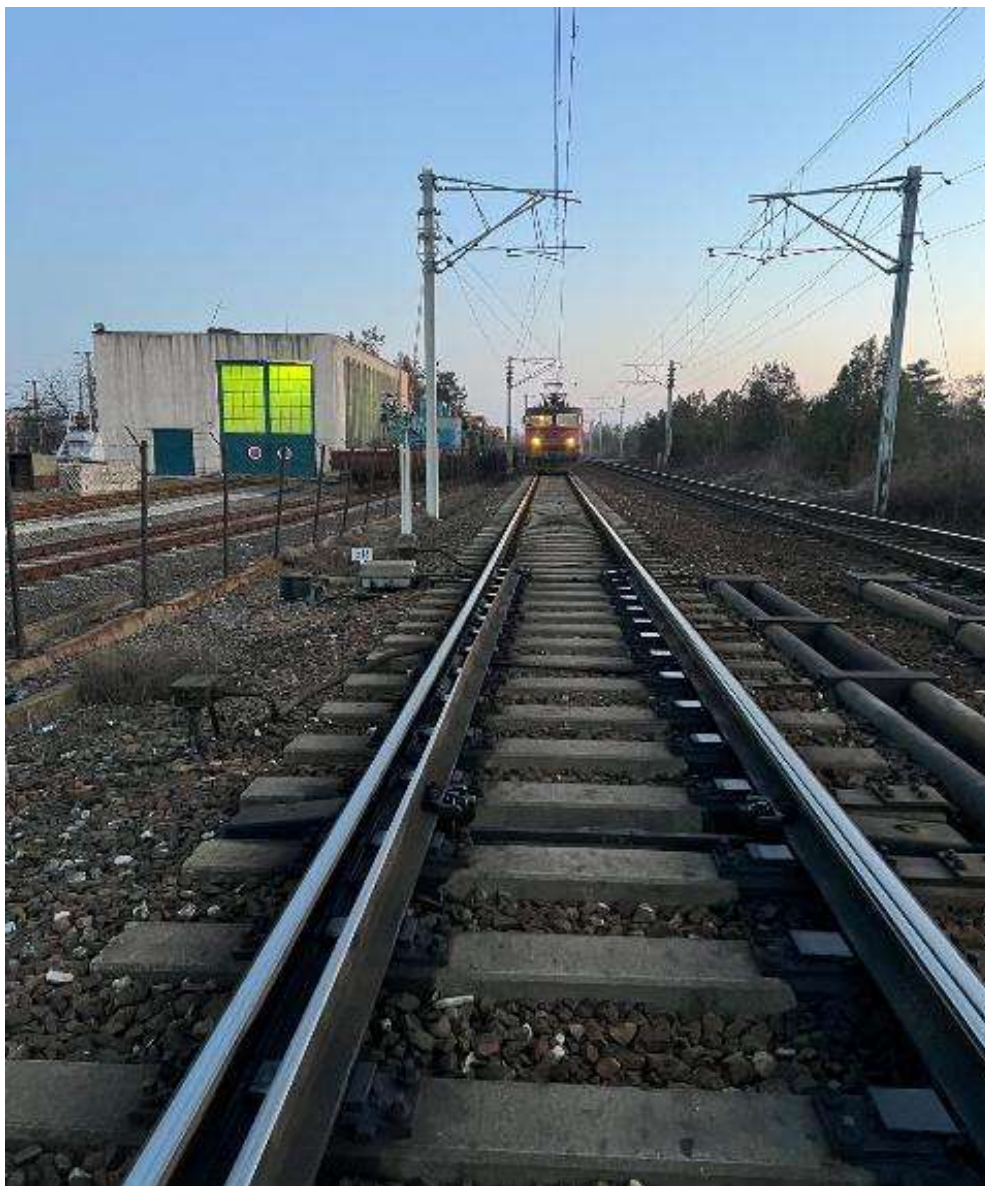
**III. RAPORT DE INVESTIGARE** privind incidentul feroviar produs la data de 10.02.2025, pe raza de activitate a Sucursalei Regionale CF București, pe secția de circulație București – Ploiești la PM Ramificație Ploiești Triaj, prin executarea eronată a parcursului de trecere a trenului de călători Interregio nr.1665010.
