# BULETIN ASFR

## Numărul 2

2025

## 2. Extrase ale rapoartelor de investigație finalizate de AGIFER în perioada martie – aprilie a anului 2025

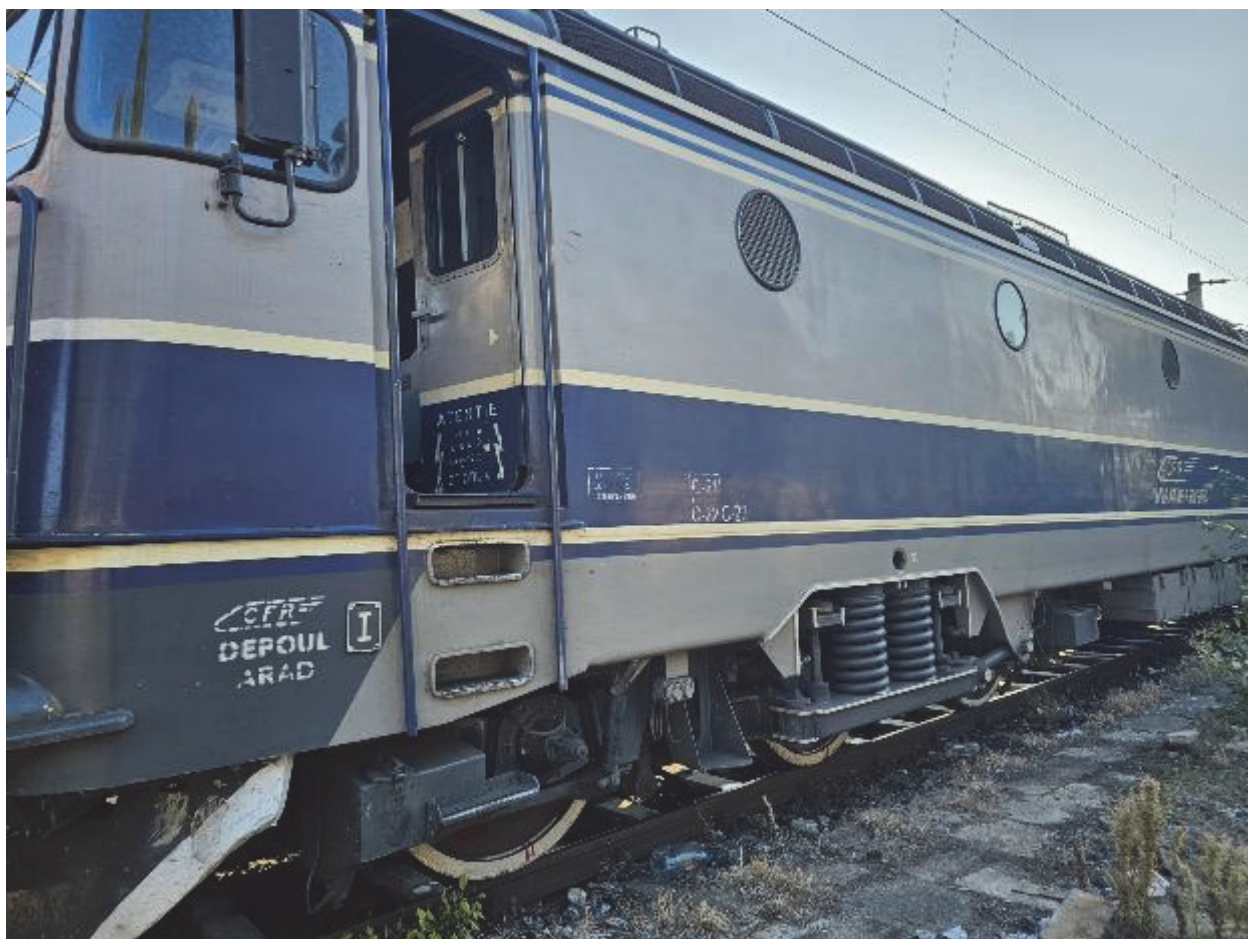
II. **RAPORT DE INVESTIGARE** privind incidentul feroviar produs la data 20.10.2024, pe raza de activitate a Sucursalei Regionale CF București, secția de circulație București - Videle, prin lovirea de către amortizorul vertical aferent boghiului nr.2, osia nr.4, de la locomotiva EA789, aflată în remorcarea trenului de călători nr.9002, a unui număr de 17 inductori de cale pe distanța Zăvestreni – Grădinari.

*Foto nr.1 Amortizorul vertical al osiei nr.4 locomotiva EA789*

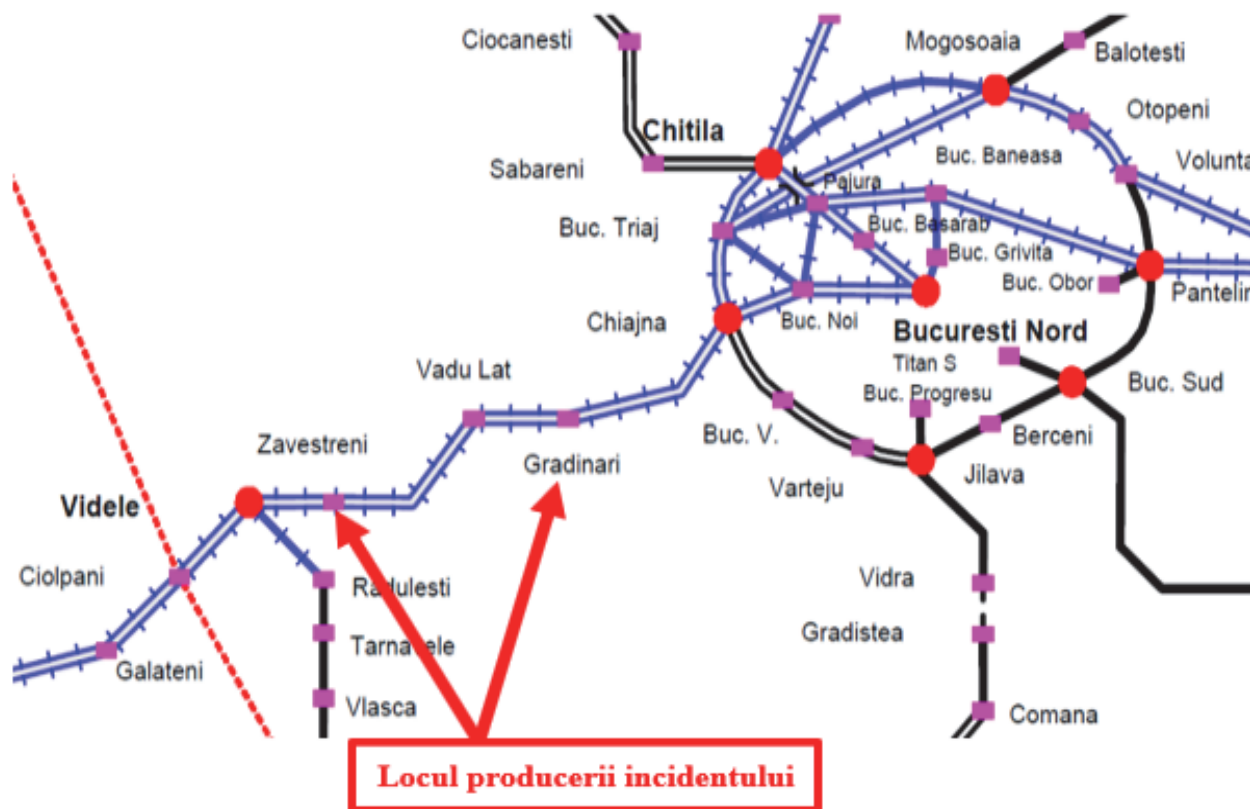
**Schița nr. 1 - Locul producerii incidentului**

Locul producerii incidentului este prezentat în schița de mai jos (**Schița nr.1**) și se află situat pe raza de activitate a SRCF București.

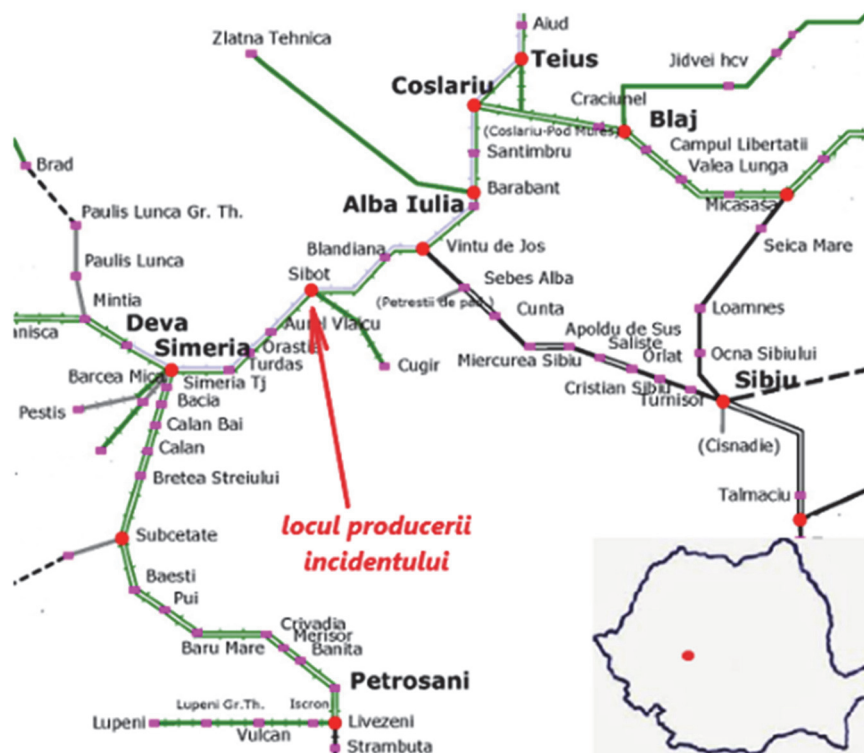
Figura nr.1 – locul producerii incidentului

Tot în data de **10.02.2025** în Hm Şibot, se efectuau lucrări LC de revizie tehnică şi reparaţii curente la LC, de salariaţii Districtului LC-ELF Vinţu de Jos conform programului nr.463/1/211/01.02.2025, al Secţiei IFTE Alba-Iulia. Scoaterea de sub tensiune şi închiderile de linii erau programate cu scoatere totală 60 min., respectiv pentru liniile 1-5 Şibot + fir I şi fir II între Blandiana -Şibot-Aurel Vlaicu – *figura nr.1*.

După terminarea lucrărilor la linia de contact (ora 10:51), s-au repus sub tensiune liniile 1 şi II Şibot + fir II între Blandiana – Şibot - Aurel Vlaicu. Au continuat lucrările de scoatere parţială până la ora 14:00 la liniile 3-4-5 Şibot + fir I între Blandiana -Şibot. Liniile curente Şibot-Aurel Vlaicu fir I+ fir II fiind sub tensiune până la semnalele de intrare Y şi YF al Hm Şibot – *figura nr.1-3*.

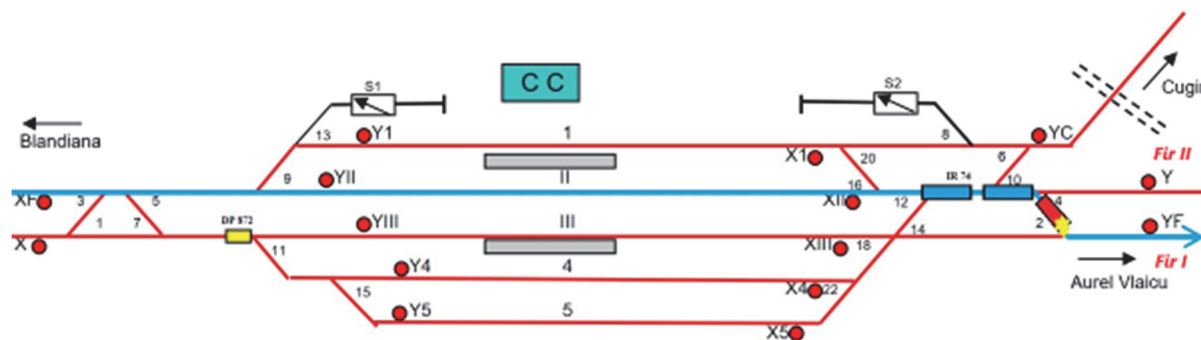
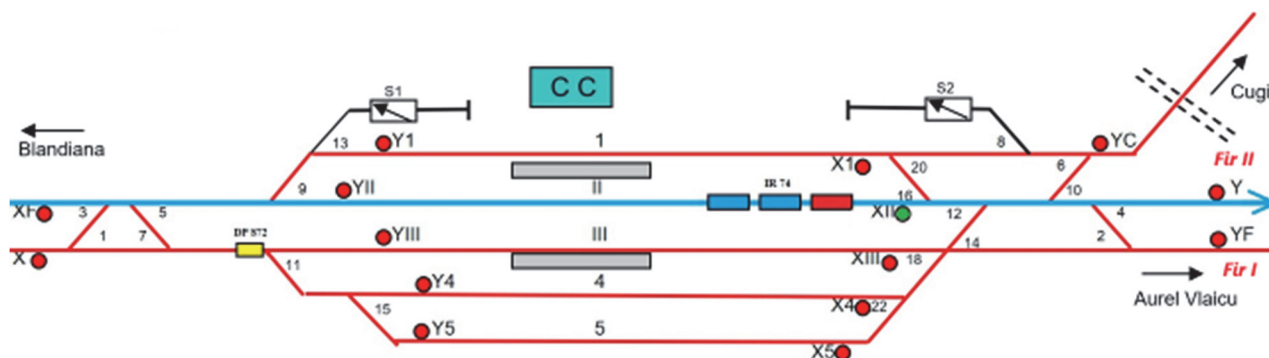
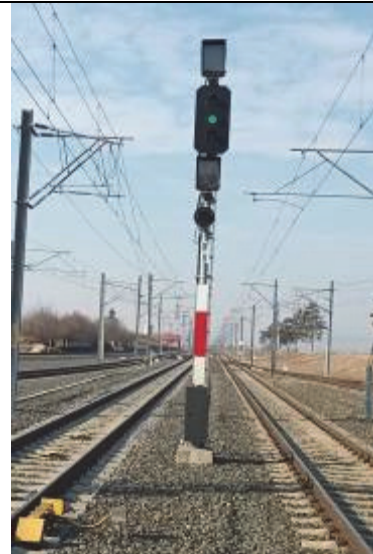
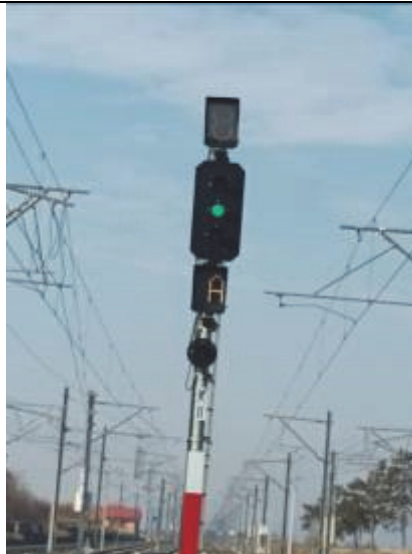
În urma producerii incidentului, nu s-au constatat avarii la suprastructura căii și nu s-au înregistrat victime. S-au constatat avarii la materialul rulant, respectiv la pantograful nr.2 (primul în sensul de mers), de la locomotiva de remorcă a trenului **EA 048** și s-a produs ruperea scurtcircuitorului mobil ce asigura legarea la pământ a liniei de contact.

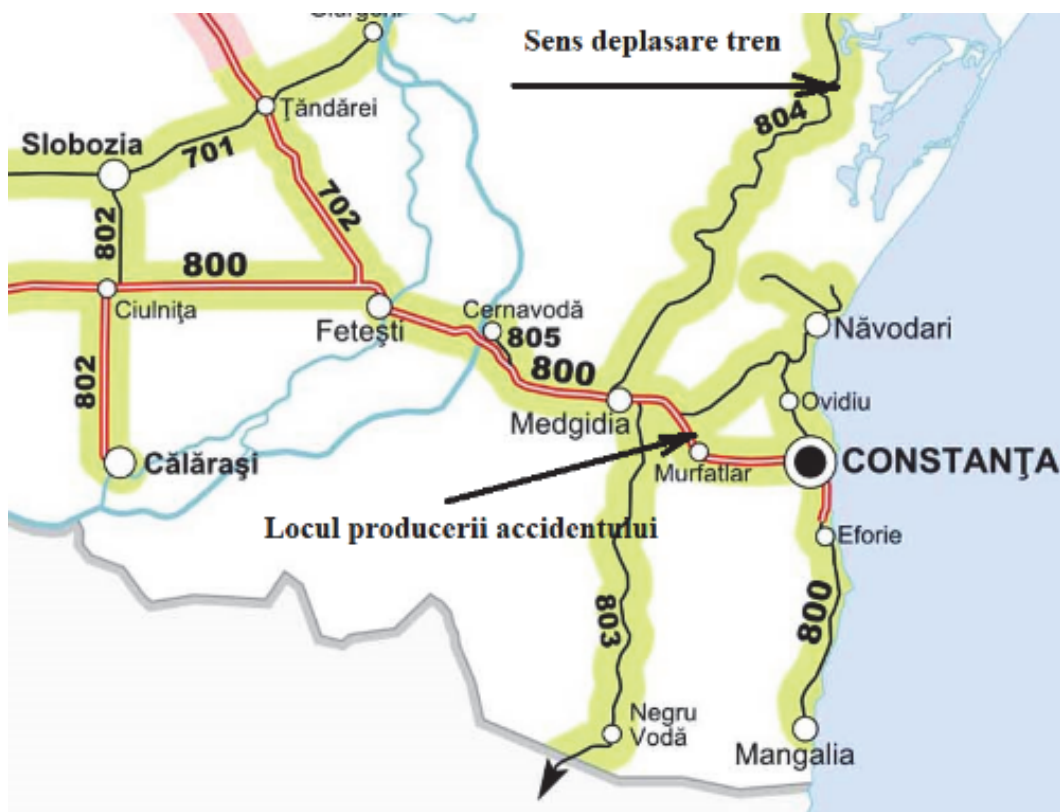
Figura nr. 1 - locul producerii accidentului

La data de 15.05.2024, ora 20:25, pe raza de activitate a Sucursalei Regionale CF Constanța, pe secția de circulație București – Constanța (linie dublă electrificată), pe firul I de circulație, între stațiile CF Dorobanțu și Basarabi la km. 206 + 400, în circulația trenului de marfă nr.66363815 (aparținând Grup Feroviar Român SA), s-a produs un incendiu la locomotiva de remorcare DA 1504.

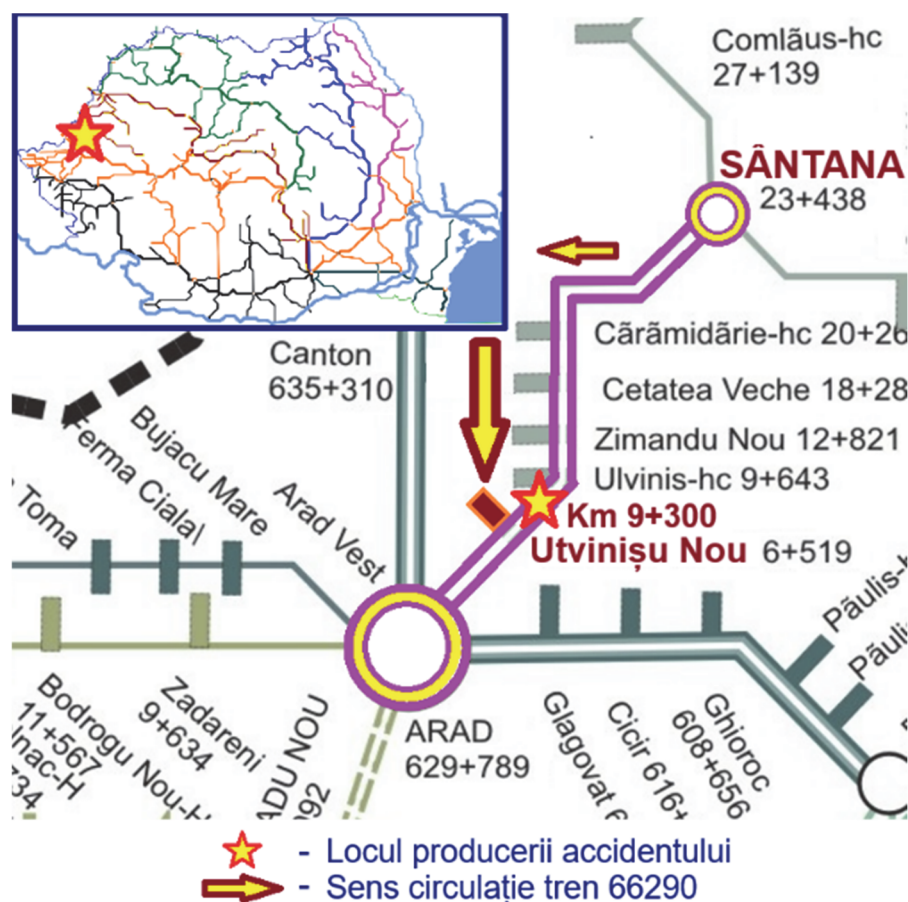
Figura nr.1 - Locul producerii accidentului

La data de 21.04.2024, ora 01:35, pe raza de activitate a Sucursalei Regionale CF Timișoara, secția de circulație Arad – Oradea (linie dublă, neelectrificată), administrată de CNCF „CFR” SA), între stațiile CFR Sântana și Utvinișu Nou, pe firul II de circulație, la km 9+300, în circulația trenului de marfă nr.66290-020-1 (aparținând operatorului de transport feroviar SC Grup Feroviar Român SA), s-a produs un incendiu la locomotiva de remorcare a trenului, DA1544.
